INFORME de RESTAURACIÓN DE

LA VIRGEN DE LA PAZ

De Ballesteros De calatrava (Ciudad Real)

- Fecha: 01-07-2018 / 05-10-2018

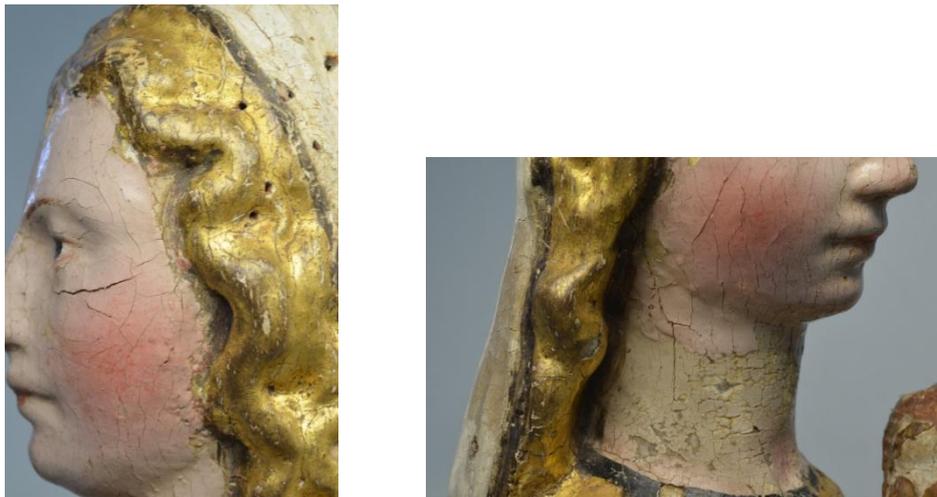
Superposición de capas de policromía en rostro y cuello de la Virgen.

- La cara de la Virgen tiene una capa de repolicromía que cubre a otra inferior como podemos observar en los laterales, donde parte del pelo de una anterior imagen está cubierta por la policromía que vemos ahora. El cuello presenta de forma clara estas dos capas diferenciadas.

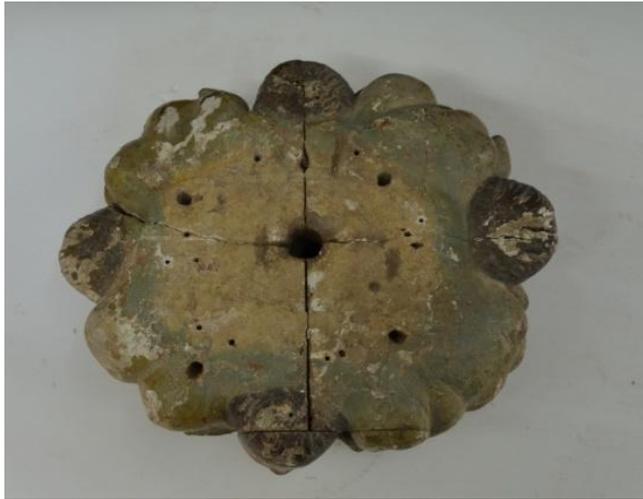
Visualmente podemos diferenciar dos capas, una capa inferior dorada con ornamentación con un posible estofado a base de círculos, y una capa superior, que es la que vemos actualmente, con las nubes policromadas en tonos blancos y azules de época posterior.

Vista superior de cuatro partes y policromía sobre capa inferior dorada

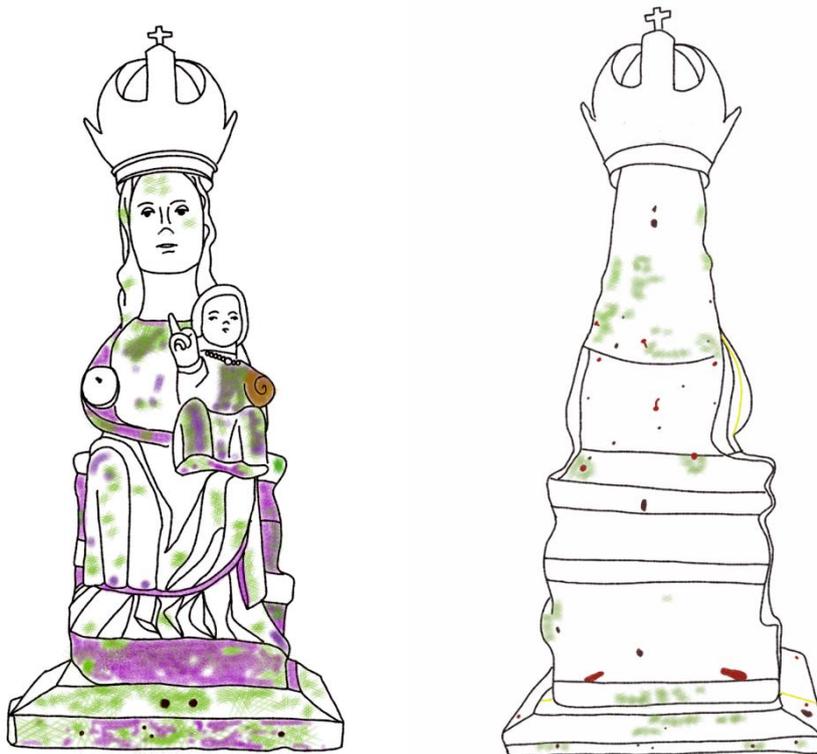
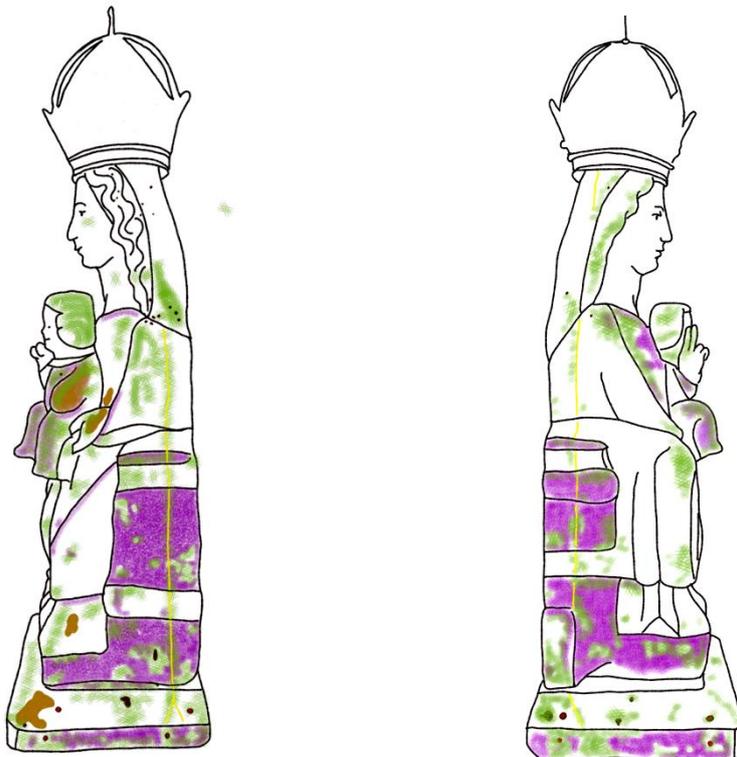
CROQUIS DE ALTERACIONES

- Soporte:
 - Pérdida de elementos (brazo derecho de la Virgen y brazo izquierdo del Niño). El brazo del Niño ha sido rehecho a base de cera con el fin de disimular las deformaciones de su pérdida.
 - Fendas y grietas especialmente en los dos laterales, provocados por el movimiento de las piezas que conforman el soporte.
 - Agujeros y pérdida de materia generalizados.
 - Oxidación de clavos y elementos metálicos de diferentes épocas

- Aparejo.
 - La capa blanca de aparejo ha sufrido descohesión de forma generalizada, lo cual ha provocado levantamientos, desprendimientos y pérdidas de capa de aparejo y pintura.
 - Pérdidas en orificios y agujeros de clavos
 - Pérdidas en zonas salientes: rodillas, hombros, etc.

- Capa de dorado.
 - La capa de dorado sufre abundantes pérdidas que han sido repintadas con purpurinas. Presenta levantamientos generalizados.

- Capa pictórica.
 - Las áreas pulimentadas correspondientes a caras y manos presentan un mejor estado de conservación que el resto de policromías. Hay craquelados de edad generalizados y pérdidas.
 - Repolicromías: existen dos policromías de diferentes épocas, ya que en el cuello y la cabeza de la Virgen podemos observar dos capas superpuestas.
 - Repintes: abundantes pérdidas cubiertas con repintes que cubren áreas de pintura original tanto en dorados como en la policromía azul.
 - Acumulaciones de cera y suciedad superficial generalizada

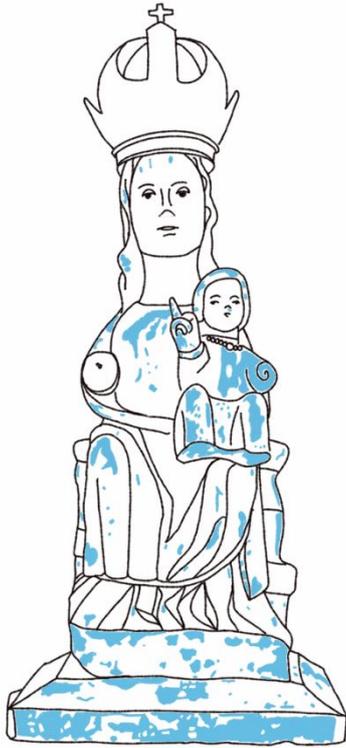
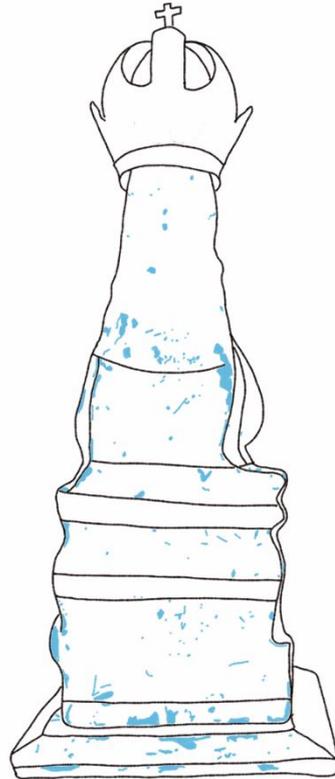
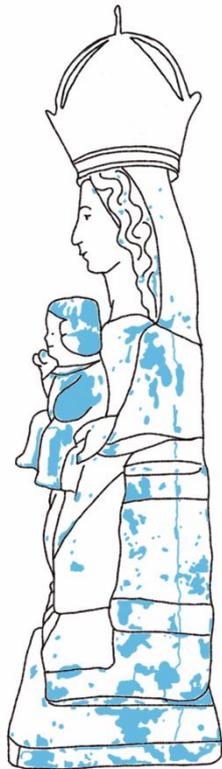
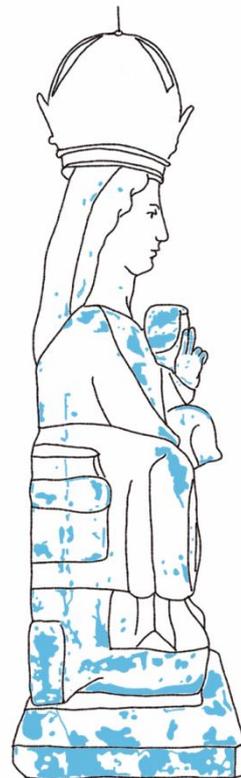
Pérdidas de policromía después del proceso de limpieza

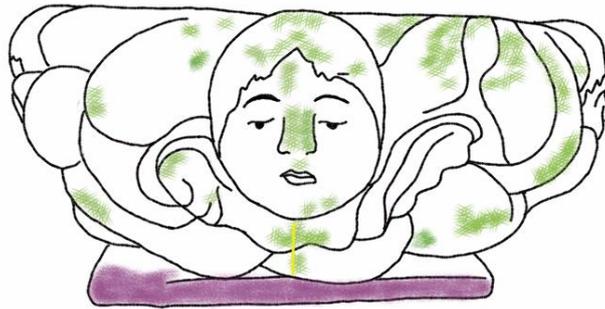
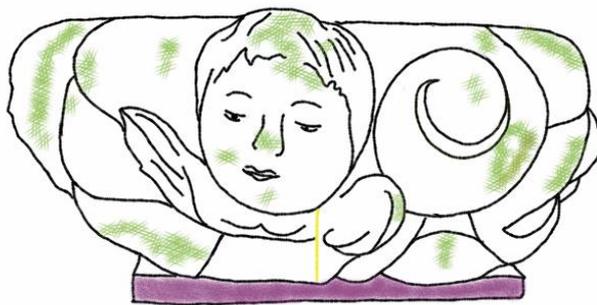
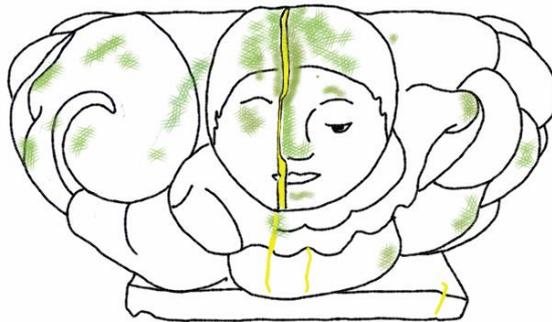
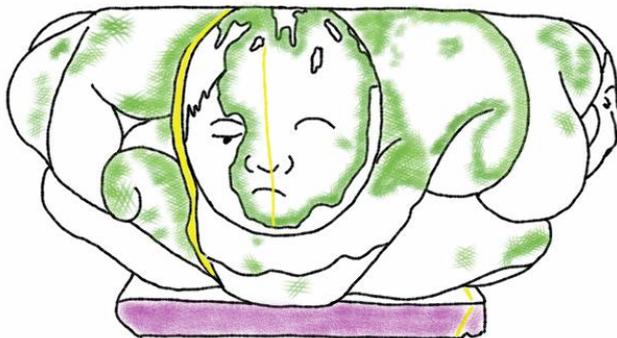
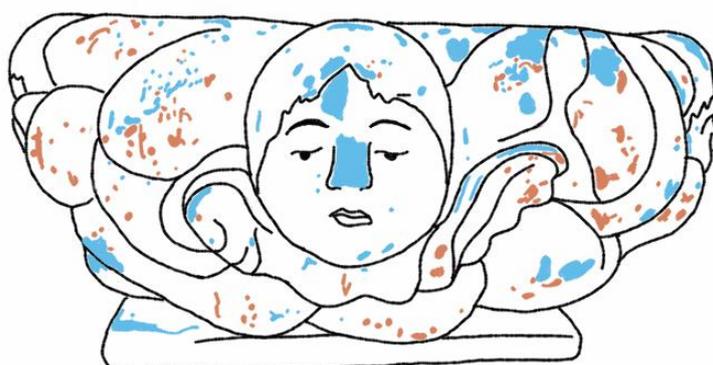
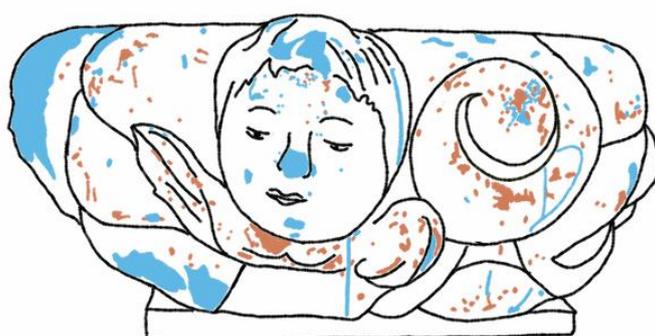
CROQUIS DE ALTERACIONES

- Soporte:
 - Fendas y grietas muy pronunciadas tanto por el movimiento de las piezas que conforman el soporte como por movimientos diferenciales de la madera.
 - Separación de bloques de madera.
 - Agujeros y pérdida de materia generalizados. Daños provocados por elementos metálicos.
 - Desgaste y abrasiones
 - Suciedad generalizada
 - La base de madera presenta una capa de purpurina dorada aplicada directamente sobre la madera en tres de sus lados. En algunos casos esta capa cubre restos de cola animal acumulados, sobre todo en uno de sus lados.

- Aparejo.
 - La capa blanca de aparejo ha sufrido descohesión de forma generalizada, lo cual ha provocado levantamientos, desprendimientos y pérdidas de gran tamaño tanto de la capa de aparejo como de pintura.

- Capa de dorado y policromía
 - Craquelados y grietas.
 - Pérdidas de gran tamaño.
 - Suciedad superficial generalizada.
 - Importante alteración cromática por oxidación de capas de protección (goma laca) y suciedad.
 - Como hemos mencionado anteriormente, a simple vista podemos ver dos capas de policromía de diferentes épocas. La policromía superior presenta problemas de fijación y abundantes abrasiones y desgastes en algunas áreas donde se puede observar la capa de dorado / bol original subyacente.

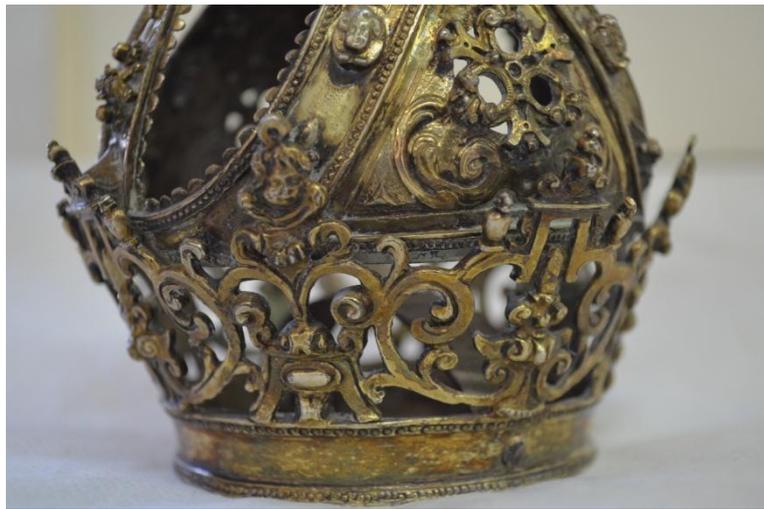
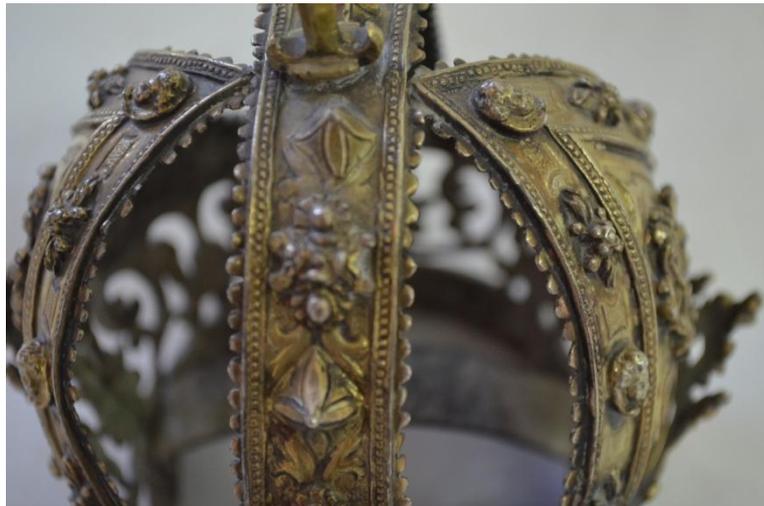
Presenta ennegrecimiento y restos de productos químicos utilizados en limpiezas anteriores tanto en el interior como en el exterior.

Algunos puntos más salientes tienen roces que han provocado la pérdida del baño dorado.

La pieza metálica que contiene la rosca en la que se inserta el perno atraviesa el interior de la corona y es de hierro, presenta oxidación.

El tratamiento de la corona ha consistido únicamente en su limpieza con citrato de triamonio disuelto en agua al 3% y la neutralización del óxido de los elementos de hierro con ácido tánico al 10% en alcohol. Finalmente se ha aplicado una capa protectora de Paraloid al 5% en acetona.

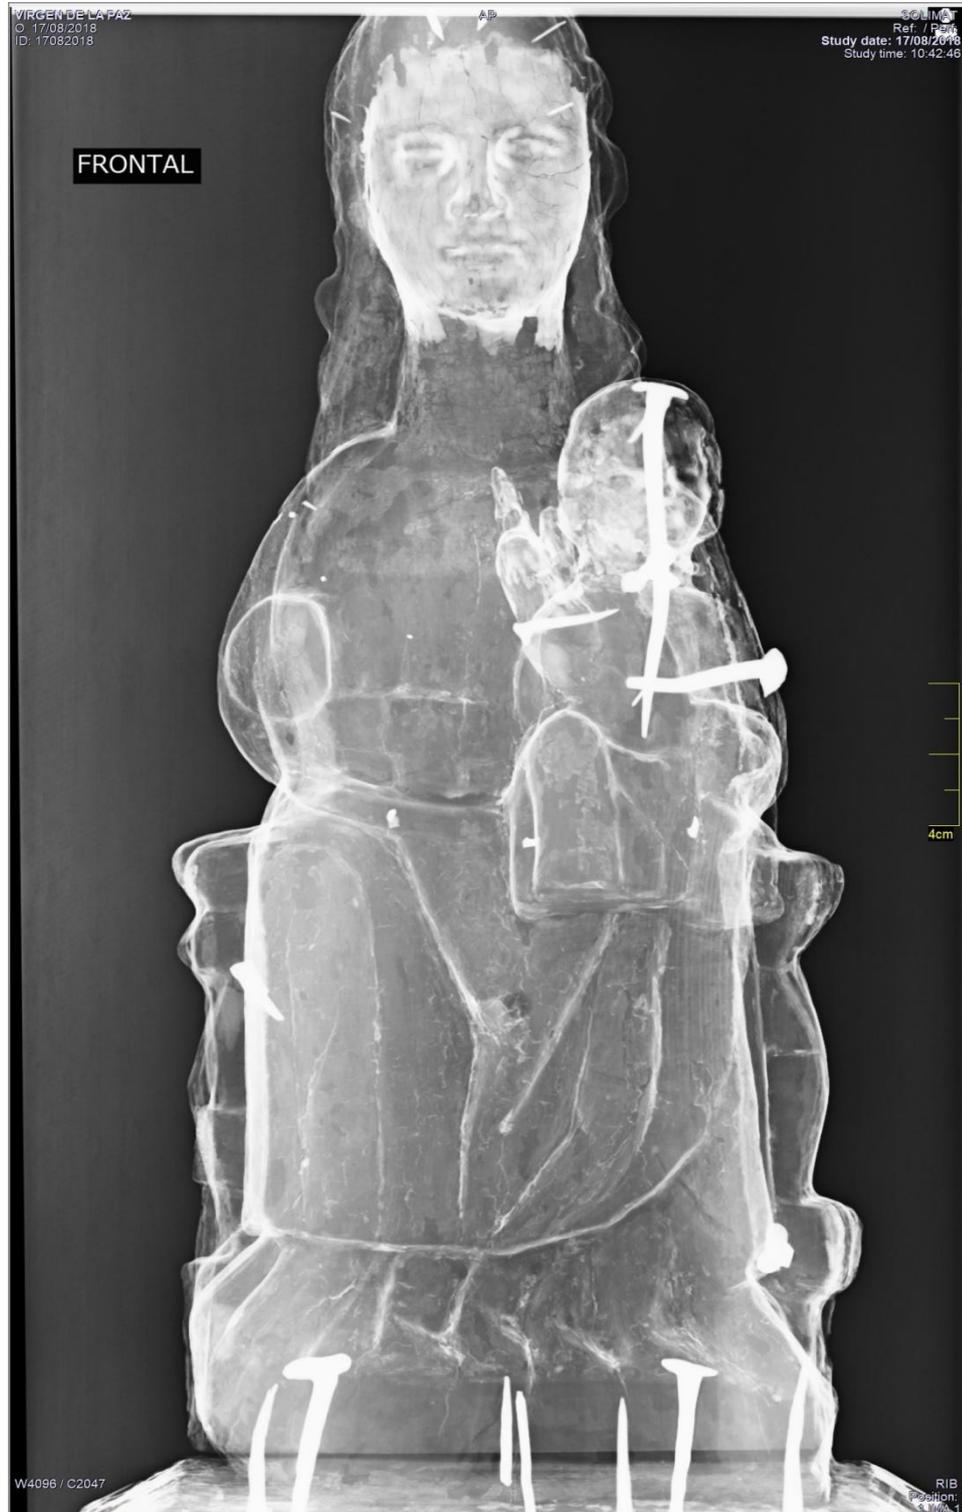
FRONTAL

Al eliminar la cera con la que se realizó un pequeño volumen en el hueco del brazo perdido del Niño apareció un clavo de hierro forjado que atravesaba la madera. Al no cumplir ninguna función estructural y alterar estéticamente la obra se decidió su extracción pero para asegurar que su trayectoria no alteraría ninguna unión de piezas se realizaron radiografías, mediante las cuales se analizaron todos los elementos metálicos que contiene la escultura.
