# INFORME TÉCNICO DE RESTAURACIÓN

## DE FRAGMENTO DE PREDELA CON 2 APÓSTOLES

- Tipo de objeto: Pintura sobre tabla
- Dimensiones generales: 82 x 74,5 cm
- Autor o escuela: Desconocido
- Datación cronológica o estilística: Gótico
- Técnica de ejecución: Talla en madera dorada y policromada
- Localización: Catedral de Sigüenza (Guadalajara)
- Técnicos restauradores:
  - Eva Moreno Serrano (Intervención de pintura sobre tabla)
  - Raúl Encinar Domínguez (Intervención y tratamiento de soporte de madera)
- Fecha de la intervención: 15 de Febrero – 15 de Marzo 2022

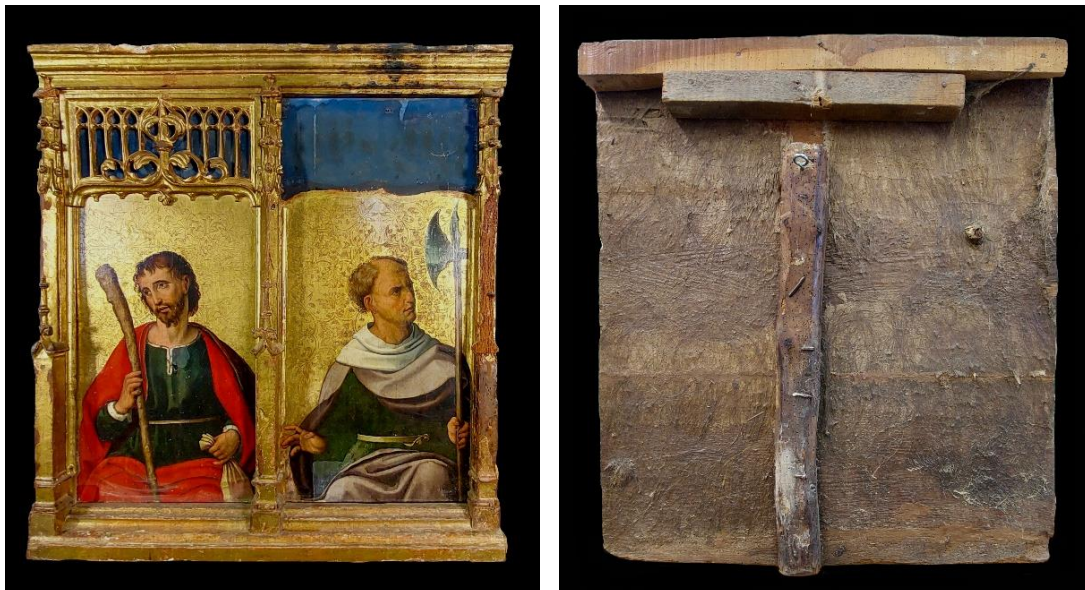
Anverso y reverso del estado inicial del fragmento completo

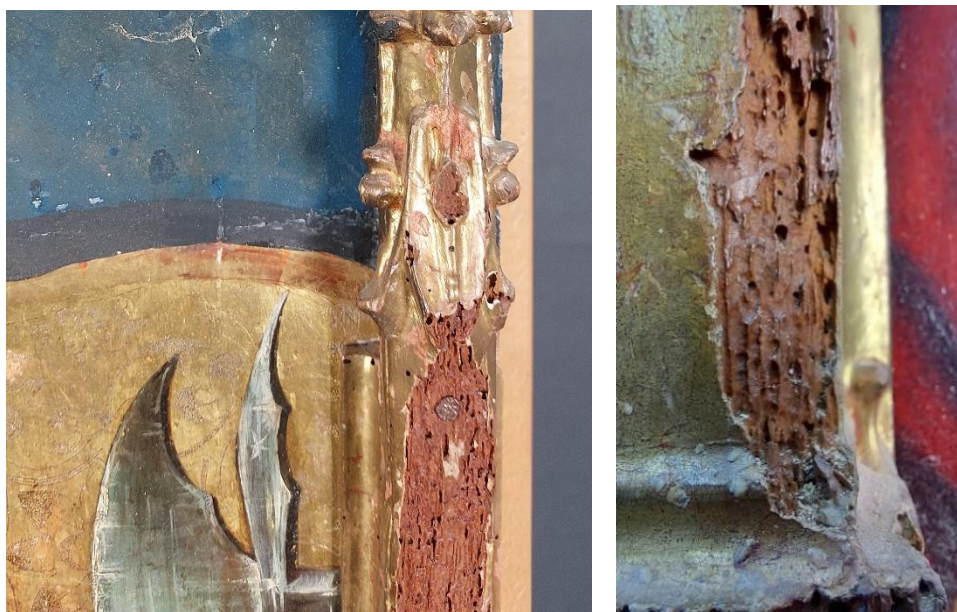
- Reverso
  - Ataque de insectos xilófagos generalizado y muy pronunciado tanto en el travesaño original como en los dos travesaños colocados posteriormente en la parte superior
  - Reparaciones
  - Rellenos de Araldit de otra intervención
  - Fendas y grietas
  - Elementos metálicos oxidados (clavos de forja originales)
  - Pérdida de materia en esquinas
  - Toda la superficie trasera está cubierta por estopa que ha sido consolidada y adherida mediante cola animal en una restauración anterior.
- Anverso
  - Ataque de insectos xilófagos en elementos decorativos (consolidados y endurecidos en una intervención anterior)
  - Roturas y pérdida de piezas (crestería derecha)
  - Elementos metálicos oxidados (clavos de forja originales)
  - Pérdida de materia sobre todo en los bordes
  - Quemadura en la esquina superior derecha con pérdida de madera

Ataque de insectos xilófagos tratado en una intervención anterior

Se han aplicado 2 capas de tratamiento especial antixilófagos incidiendo especialmente en las áreas más afectadas. Después de su aplicación se ha mantenido la obra en una atmósfera cerrada para favorecer la concentración de la disolución durante un tiempo más prolongado y mejorar la efectividad del tratamiento.

Después se procedió a la consolidación del soporte mediante el relleno de oquedades con pasta de celulosa, la adhesión de estopa mediante cola animal y el fortalecimiento de la consistencia en las áreas más afectadas por el ataque de xilófagos (especialmente los pináculos de la arquitectura del anverso) con Araldit madera.

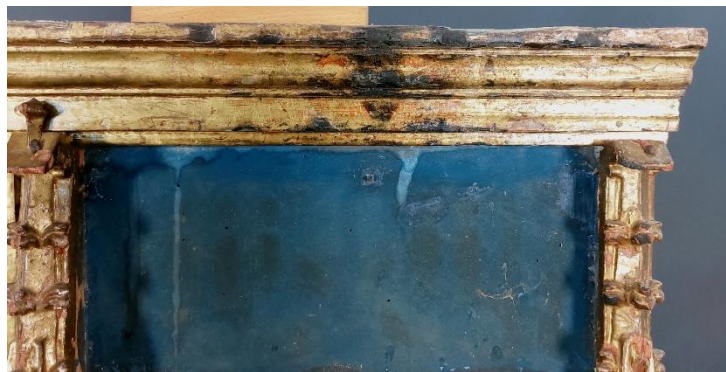
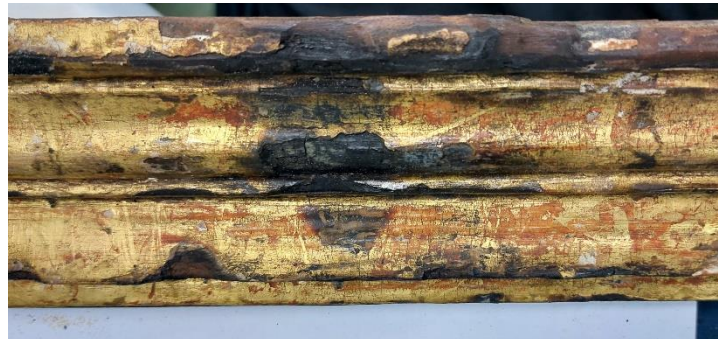
Levantamientos puntuales, especialmente en la base. Pérdidas de aparejo de diferentes tamaños en la zona de la quemadura y algunos desgastes de aparejo en la base con madera visible.

Levantamientos muy puntuales y pérdidas generalizadas en todos los elementos decorativos con aparejo blanco visible. Pérdidas en la zona de la quemadura y desgastes de dorado generalizados con bol visible.

Quemadura en la esquina superior derecha

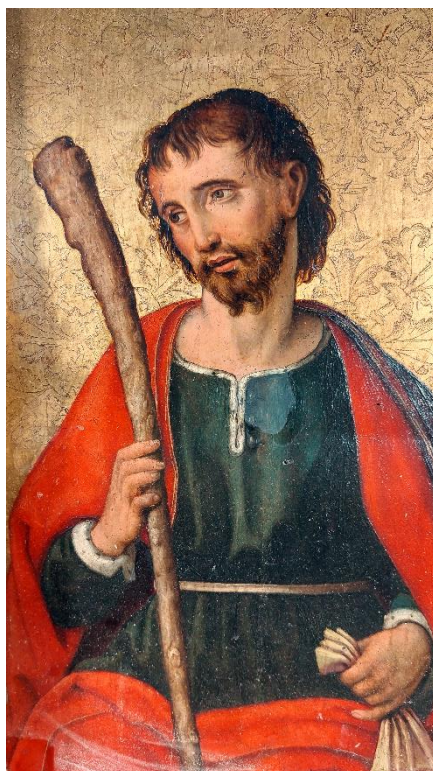
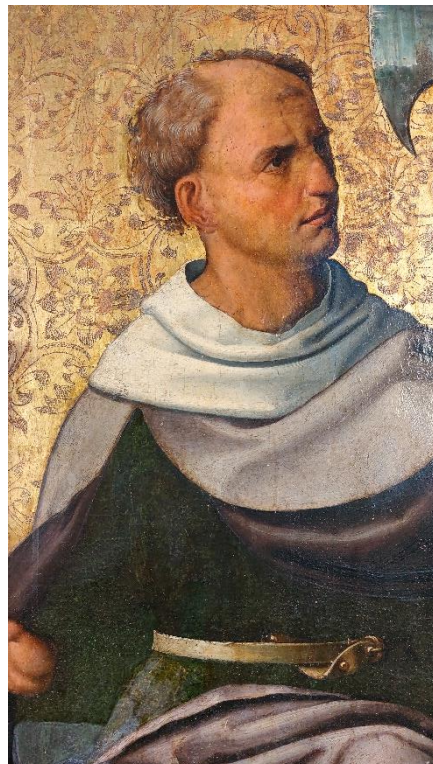
La capa de dorado y pintura se encuentran bien fijadas, pero presentan una capa de suciedad superficial, leve amarilleamiento de barniz y acumulación de hollín procedente del área quemada. El dorado del fondo tiene desgastes generalizados con capa de bol visible y en algunos casos de aparejo blanco. también.

Ciertos pigmentos como los verdes, posiblemente realizados a base de resinato de cobre presentan alteraciones, especialmente oxidación y disgregación.

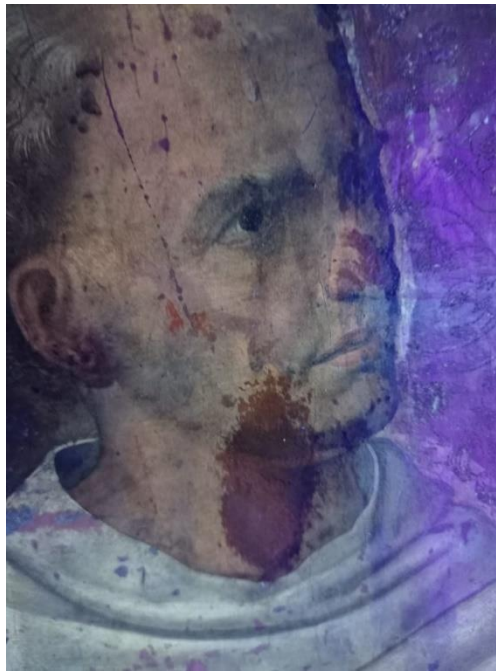
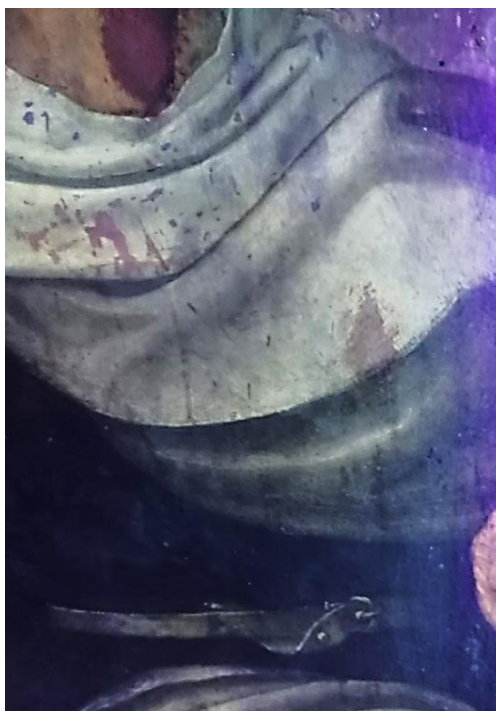
Además, hay reintegraciones y repintes de una restauración anterior que tapan pérdidas de capa pictórica, sobre todo en los retratos. Hemos podido detectarlo utilizando lámpara ultravioleta en las áreas más afectadas.

Repintes observados con luz UV

Durante todo el proceso de limpieza se ha utilizado lámpara ultravioleta para comprobar la correcta limpieza de la capa de suciedad y repintes puntuales que también han sido eliminados.

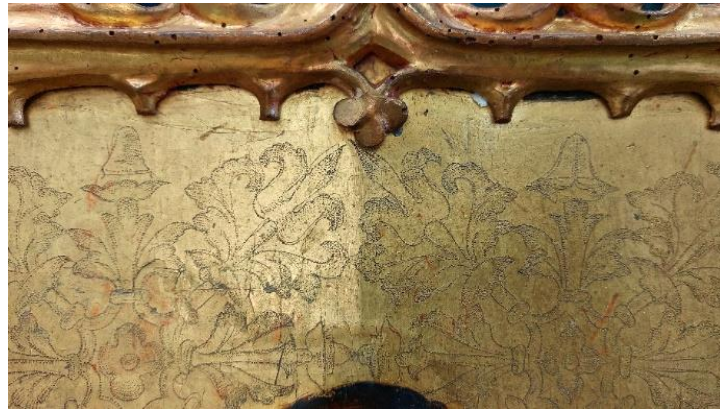
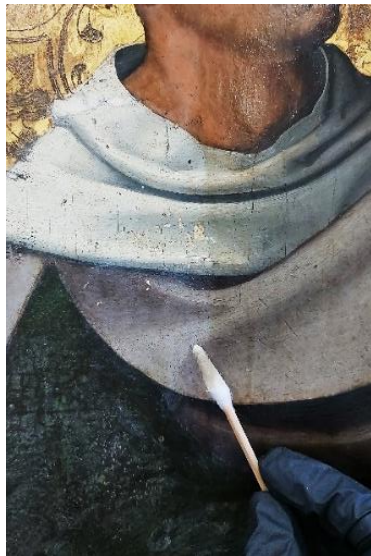
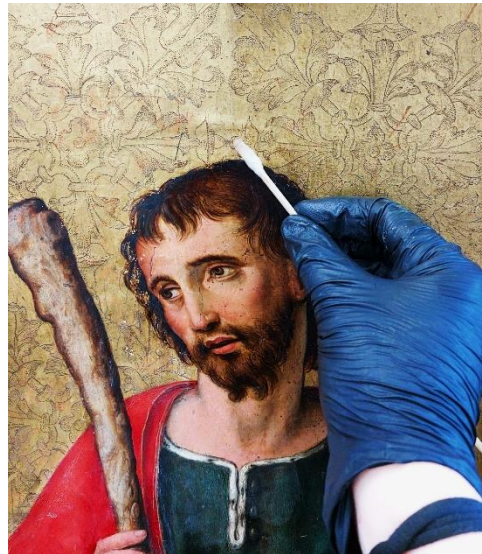
Proceso de limpieza en que se ha retirado capa de suciedad y capa oxidada de un barniz aplicado en la última intervención.

Tanto en el fondo dorado como la capa pictórica se ha retirado la capa de suciedad y barniz oxidado con citrato de triamonio al 3% en agua destilada y alcohol para facilitar la evaporación.
