INFORME DE CONSERVACIÓN Y RESTAURACIÓN

VIRGEN ROMÁNICA. TALLA EN MADERA POLICROMADA

PROCEDENCIA DE LAS OBRAS: CATEDRAL DE SIGÜENZA. GUADALAJARA.

RESTAURADORA: EVA BAJO GONZÁLEZ

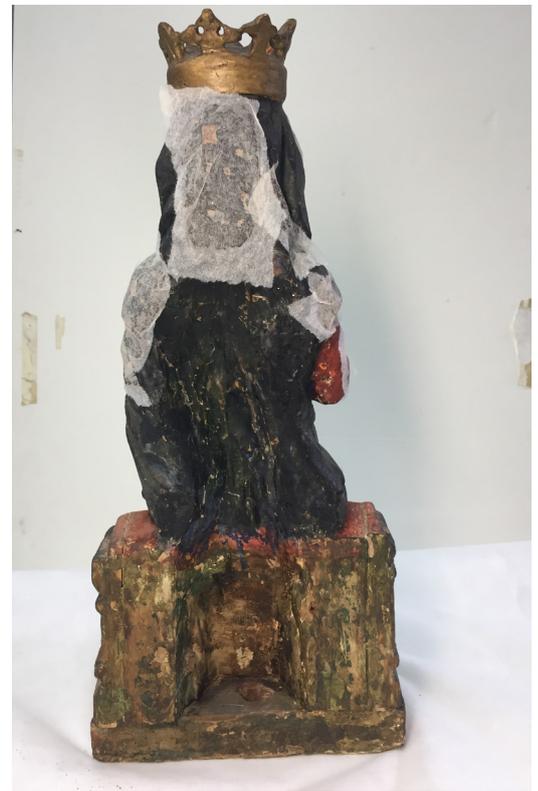
Imagen inicial de la pieza antes de proceder a la intervención.(Reverso)

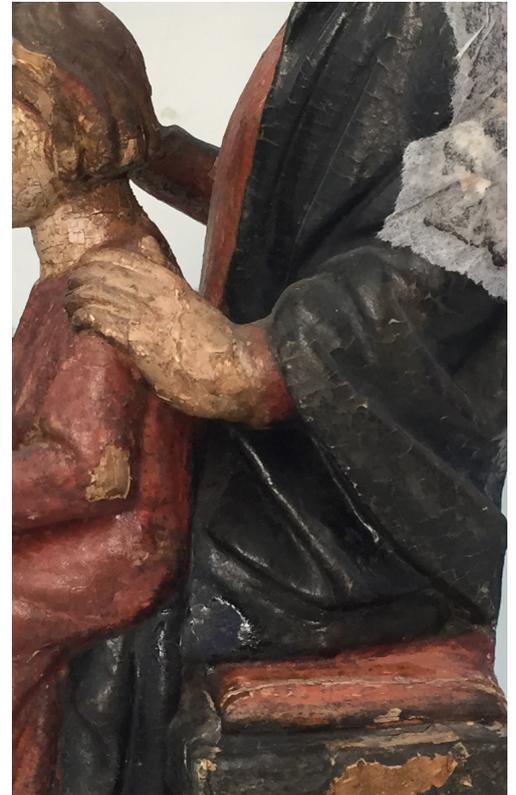
Imagen de la policromía antes de la intervención.

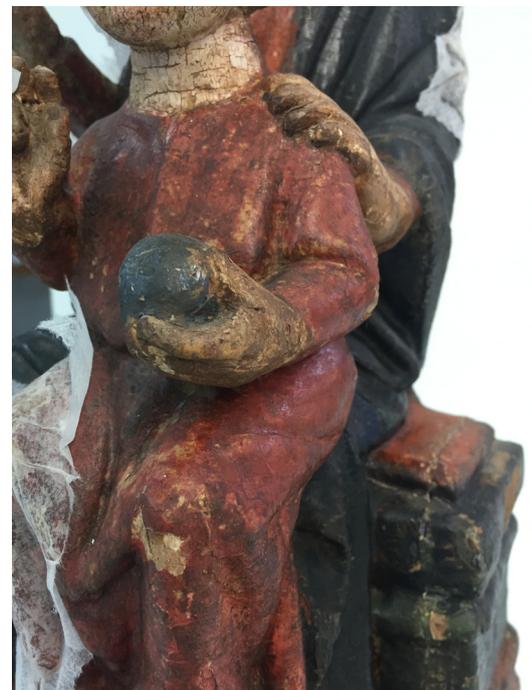
Imagen de la policromía antes de la intervención.

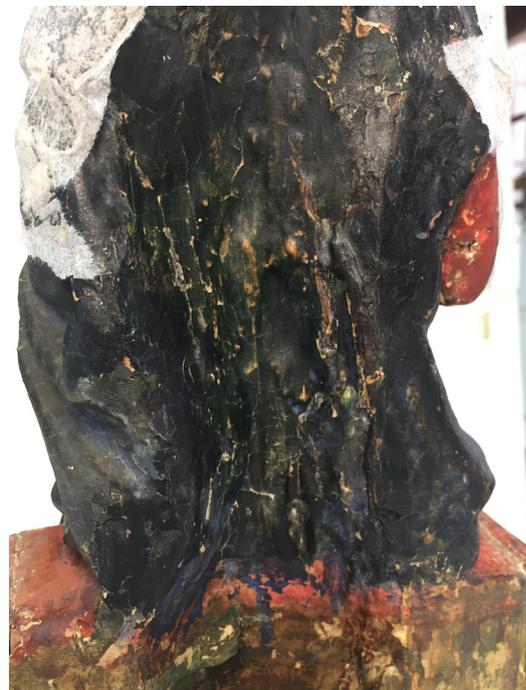
Imagen de la policromía azul en la parte trasera del manto con numerosos recubrimientos de masilla y repinte.

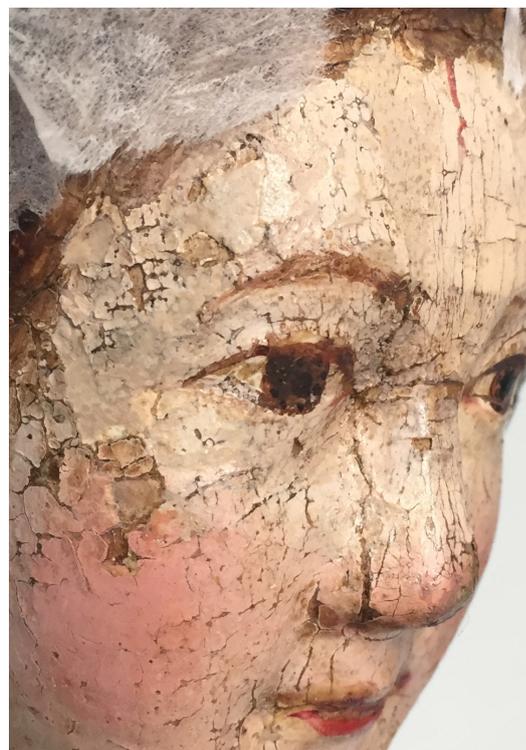
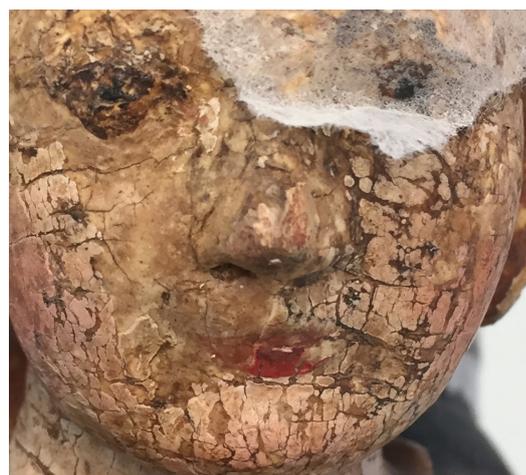
Detalles de las carnaciones craqueladas y deterioradas

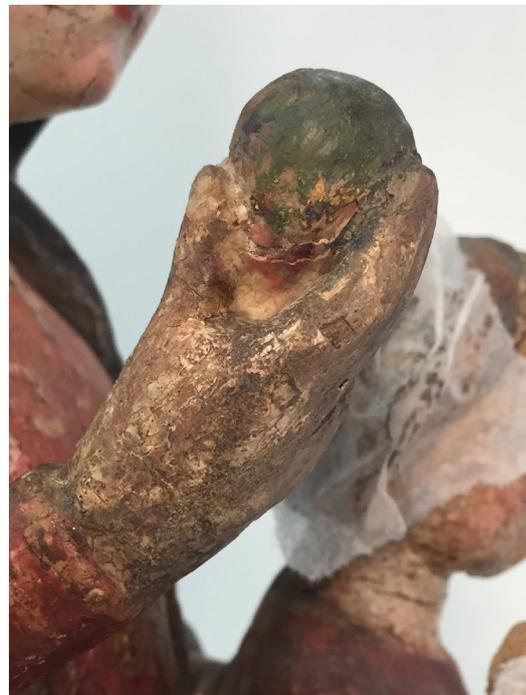
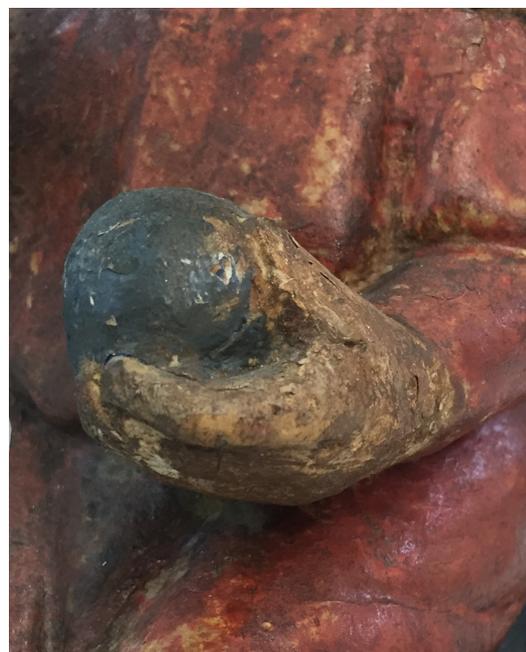
Detalles de las carnaciones con repintes y recubrimientos.

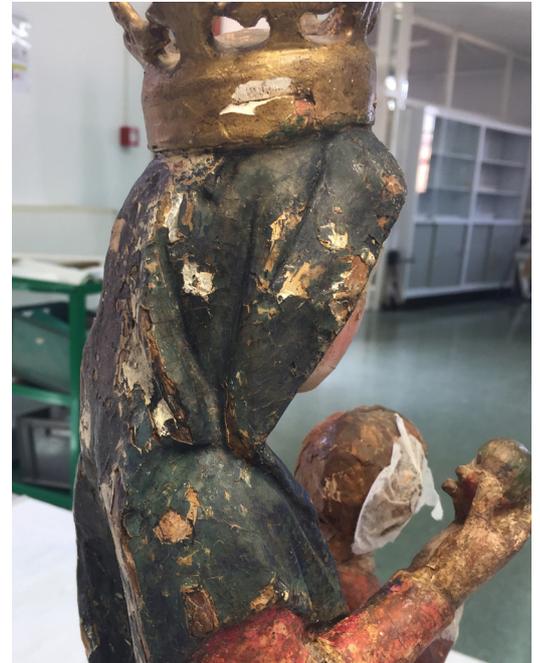
Proceso de descubrimiento de faltas y eliminación de masillas de relleno.

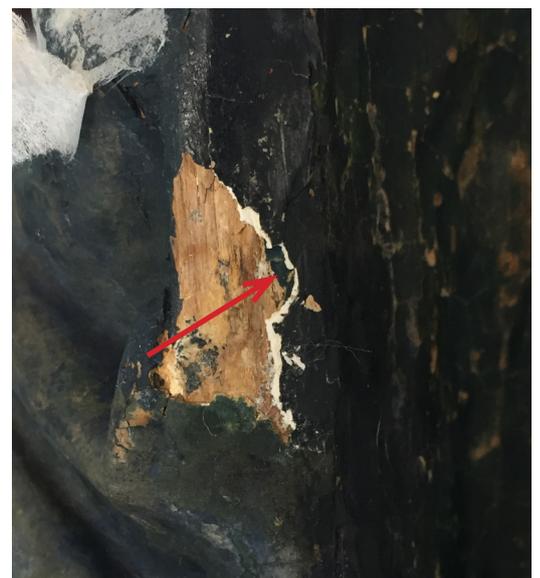
Muestras del proceso de retirada de la masilla que cubre las faltas de policromía y soporte y se extiende por encima de la policromía.

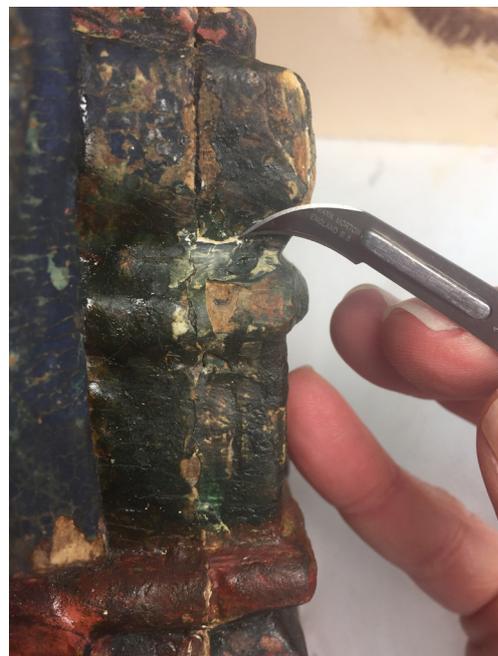
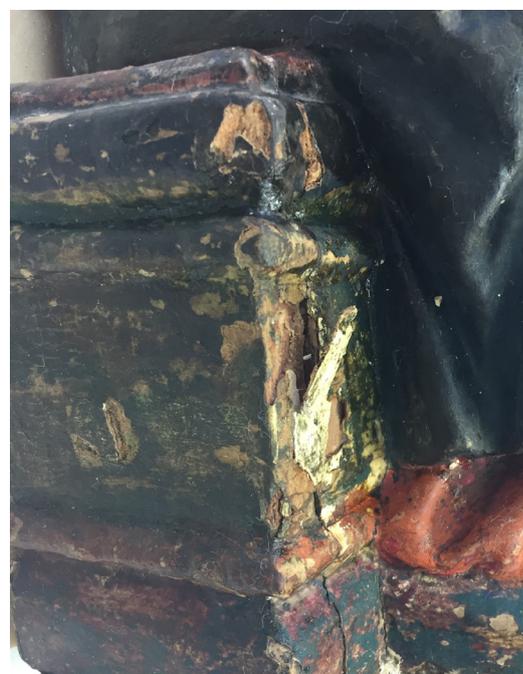
Muestras del proceso de retirada de la masilla que cubre las fendas del trono.

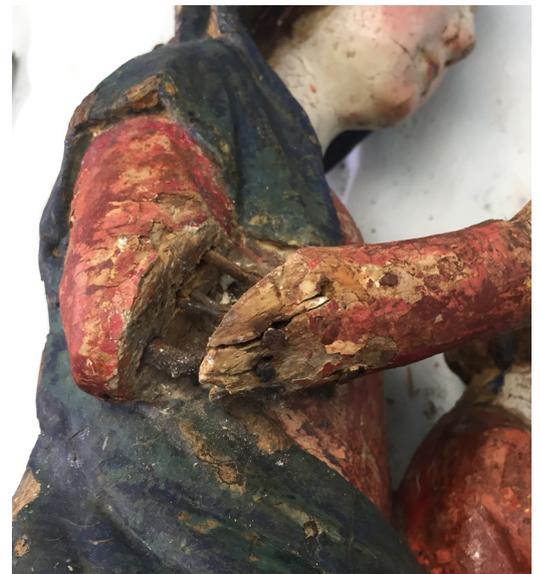
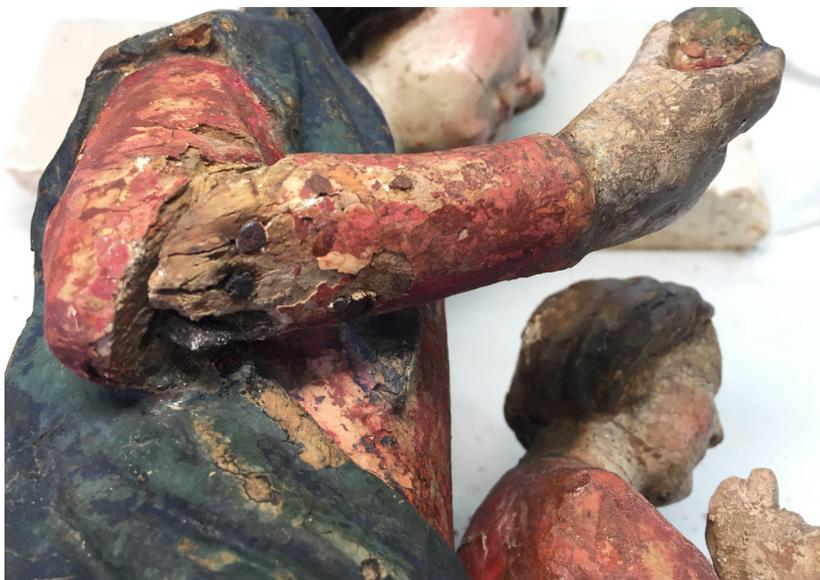
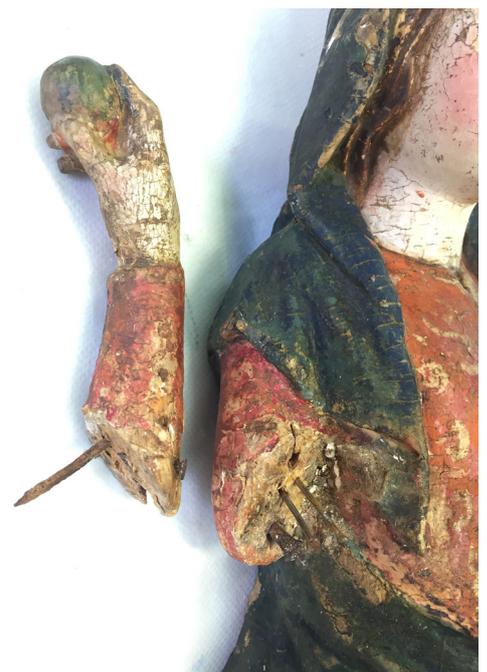
Proceso de retirada de masilla que cubre el codo de la virgen y separación del brazo para la retirada de los clavos y puntas metálicos.

El brazo fue separado con cuidado y se extrajeron los clavos. Este pudo separarse fácilmente porque no tenía material adhesivo de unión. Se extrajeron todos los clavos excepto el clavo de forja que se mantuvo en su posición original. Este clavo se introdujo desde la parte trasera del brazo, desde donde aún se puede observar parte de la cabeza del mismo, atraviesa el brazo para unir el antebrazo donde la punta quedaba interna. Debido a que el clavo permanece fijo y la cabeza queda cubierta parcialmente con policromía, se decidió mantenerlo y no extraerlo por el daño que podría ocasionar al brazo, ya de por sí muy alterado estructuralmente. Para conservarlo en su lugar, se limpió de productos de óxido y se aplicó varias capas de ácido tánico en alcohol al 20%. Posteriormente se protegió con Paraloid B72 en acetona al 15%.

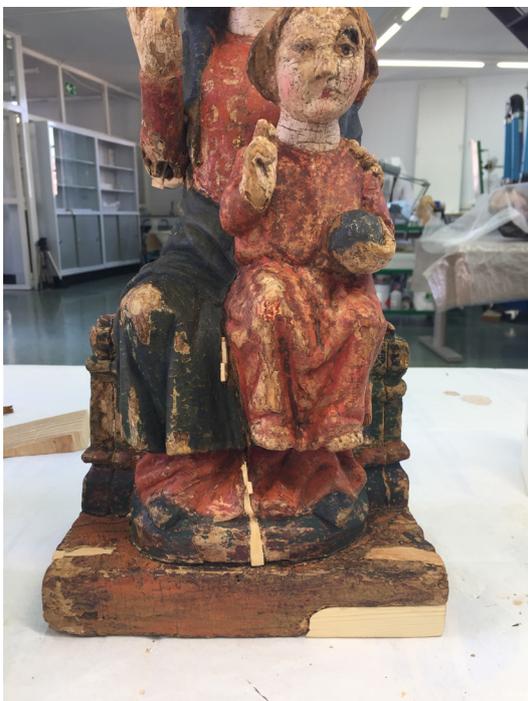
Retirada de la masilla que ocultaba el injerto de madera y posterior retirada del mismo. Se pueden observar las numerosas galerías de los xilófagos.

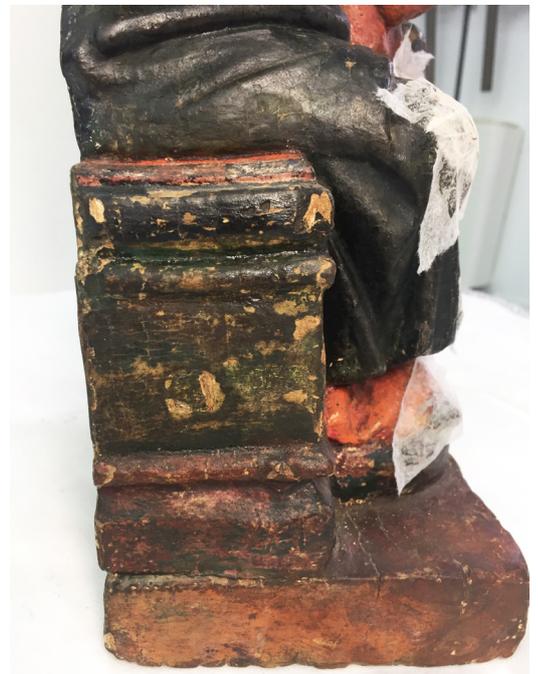
Fig. 7 El trono y base con los barnices coloreados que intentan cubrir las faltas y la pérdida de policromía.

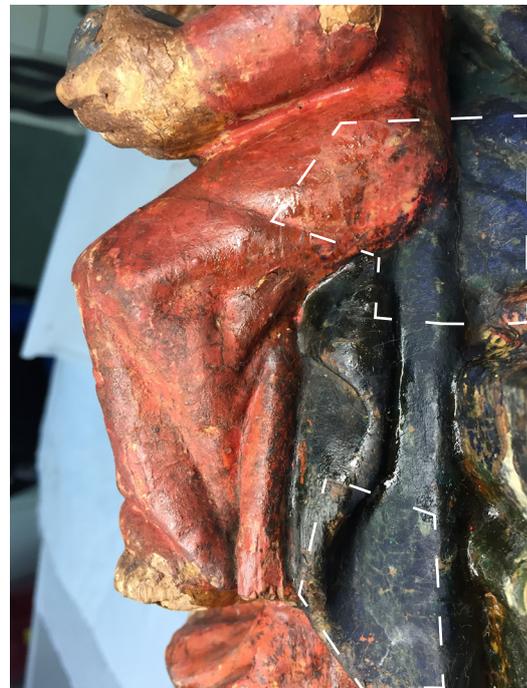
Proceso de limpieza. Se puede observar la retirada del barniz de gomalaca que muestra la policromía de un tono mate y un color más definido. Deja mostrar los desgastes, craquelados y pequeñas pérdidas de la propia policromía sin los enmascaramientos de los recubrimientos.

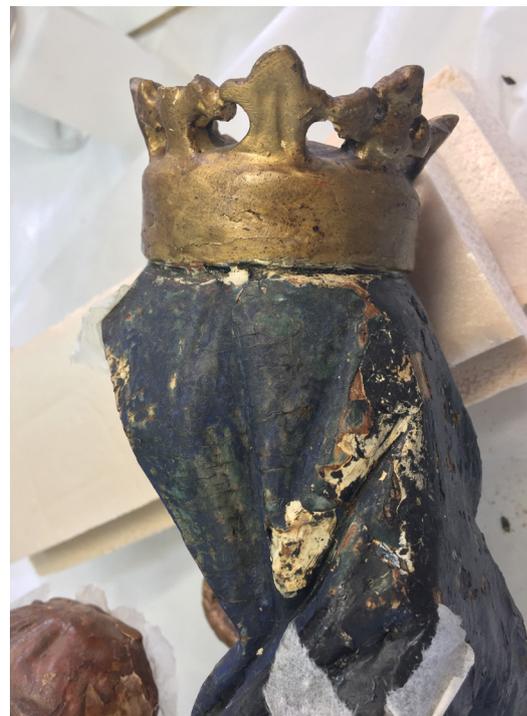
Proceso de limpieza. La eliminación de los barnices y recubrimientos muestran el manto de la Virgen en tonos azules y verdes. la retirada del repinte deja ver las masillas que rellenan los orificios de pérdidas de soporte.

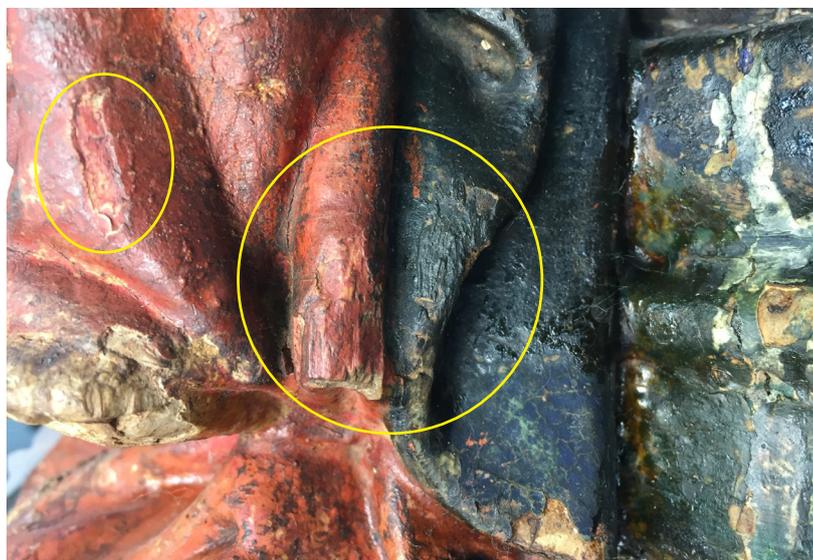
Los círculos amarillos muestran el soporte de madera que ha perdido policromía y ha sido cubierto con repinte y barniz coloreado

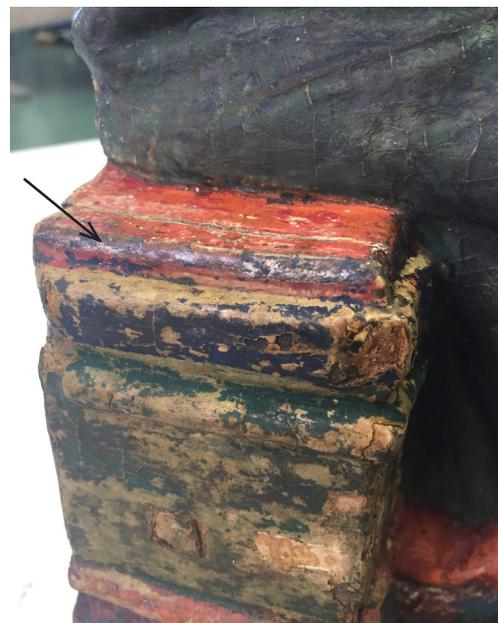
Proceso de limpieza y eliminación de barnices coloreados en el trono. La flecha indica los restos de plata en la arista del trono.

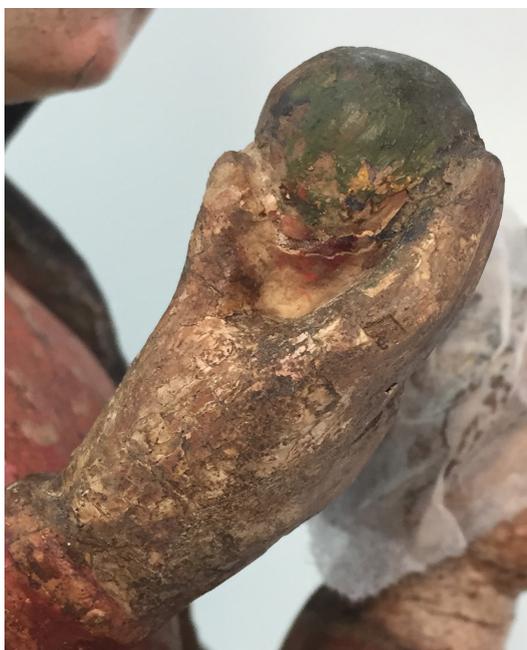
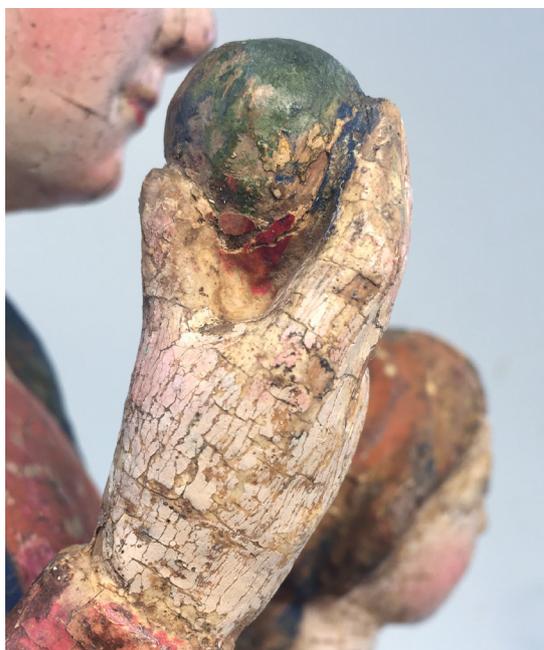
Proceso de eliminación y limpieza de carnación de la mano de la Virgen. Numerosos recubrimientos y repintes impedían mostrar la carnación original
