# INFORME TÉCNICO DE LA RESTAURACIÓN DE DOS ESCULTURAS DE LOS ARCÁNGELES SAN MIGUEL Y SAN GABRIEL.

CATEDRAL DE SIGÜENZA 2021-2022  
TÉCNICO RESTAURADOR: RAÚL ENCINAR DOMÍNGUEZ

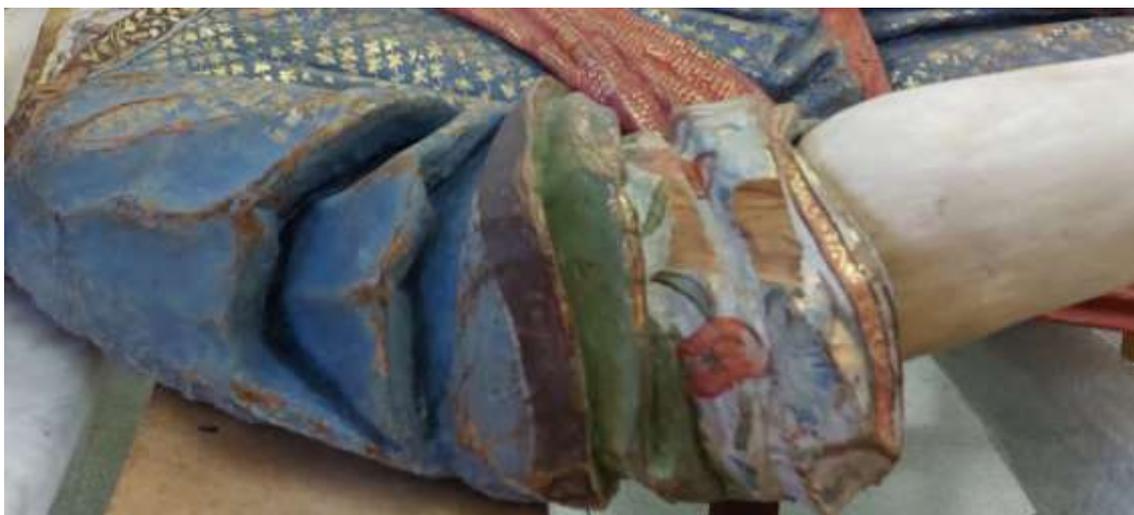
Refuerzo de color azul en las concavidades de los pliegues.

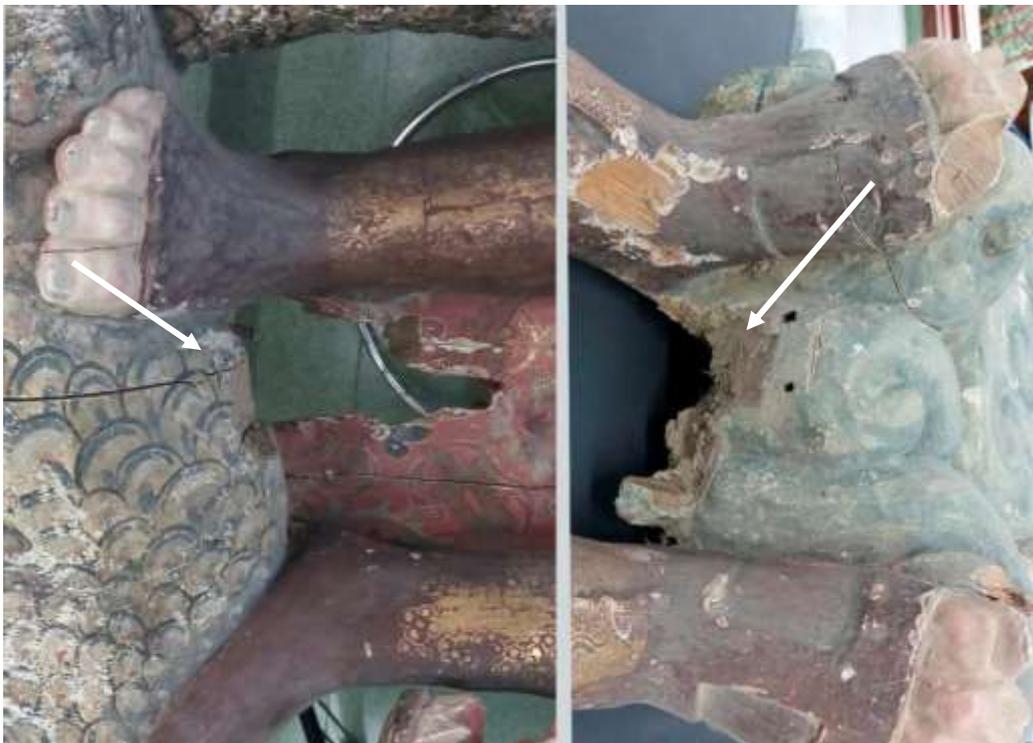
Huecos entre las piernas para introducir la pletina pasante que uniría ambas esculturas. Se aprecia la superficie de madera donde se asentaba dicha pieza y las perforaciones de los clavos de fijación

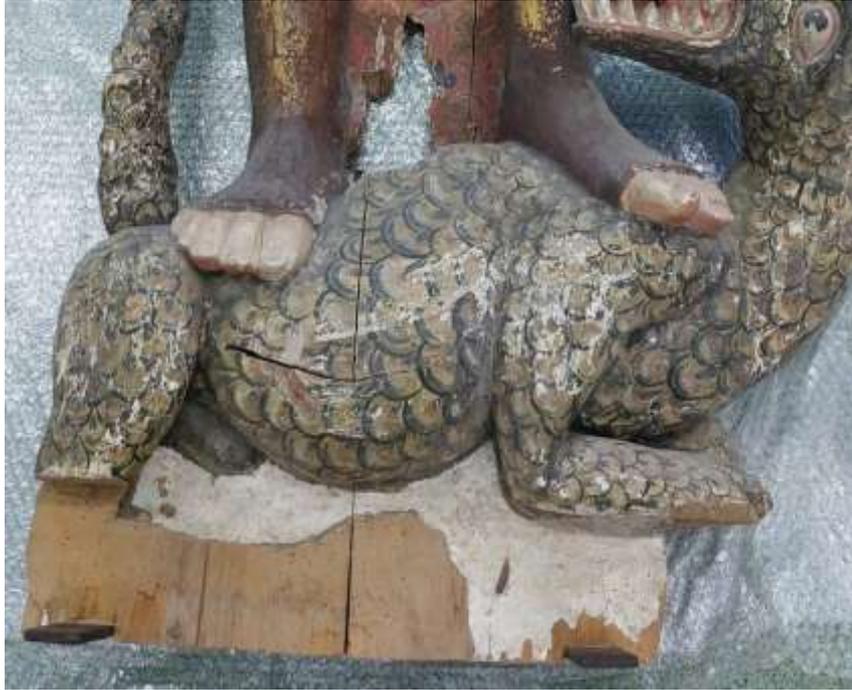
Eliminación de volúmenes de la talla. Muy posiblemente realizados durante el montaje del conjunto escultórico. Los cortes están hechos con cuidado posiblemente con el objetivo de poder manipular las herramientas utilizadas durante la sujeción definitiva.

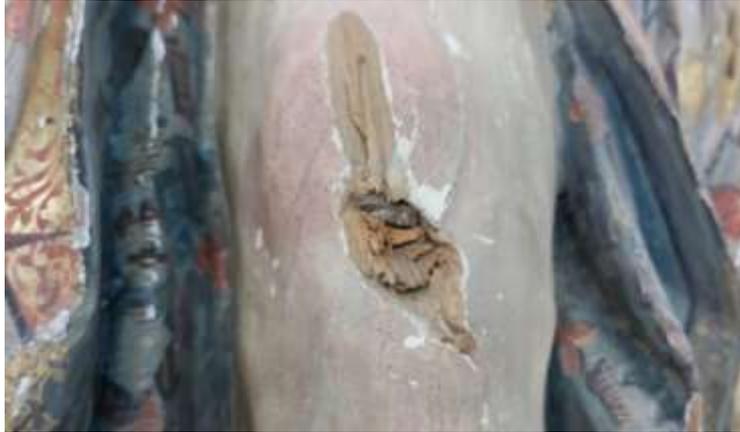
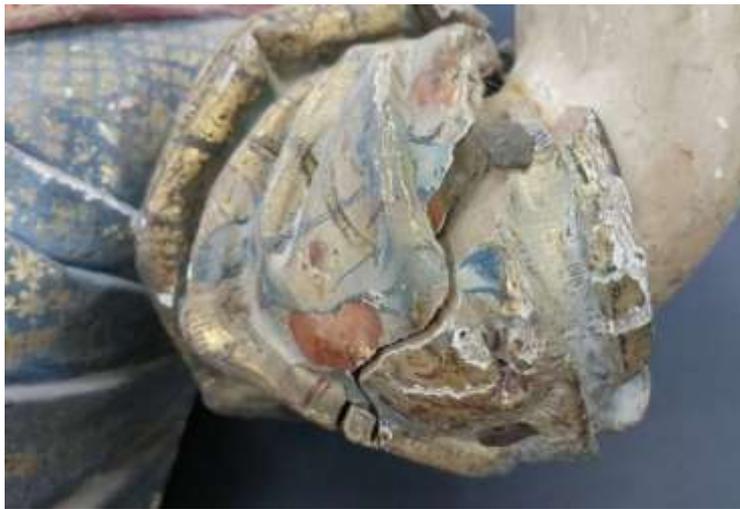
Astillados de la madera en la rodilla derecha del arcángel san Gabriel. Se ha identificado la rotura en esta zona de la escultura en la que se encontró una pieza de plomo. En un primer momento se pensó en que fuera el resto de algún sistema de sujeción del escudo desaparecido pero no ha sido posible identificarlo. Se baraja la hipótesis de que pueda ser un resto de metralla.

Dos instantáneas de astillados de la madera.

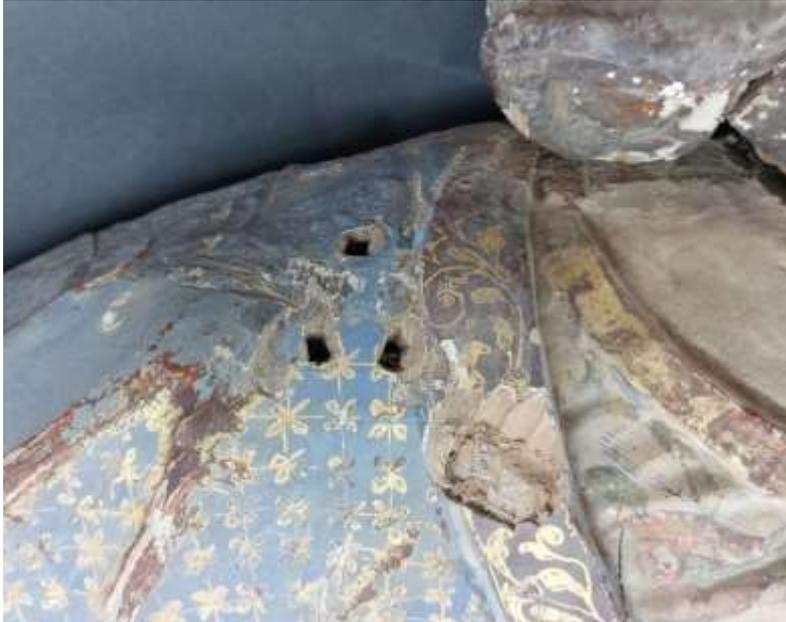
Hemos de destacar la realización de perforaciones a la altura de los hombros, para fijar las piezas metálicas de anclaje de las alas o para la unión de las dos esculturas mediante pletinas cadenas o correas de cuero.

Perforaciones en los hombros para la fijación de las alas o la unión de las esculturas´.

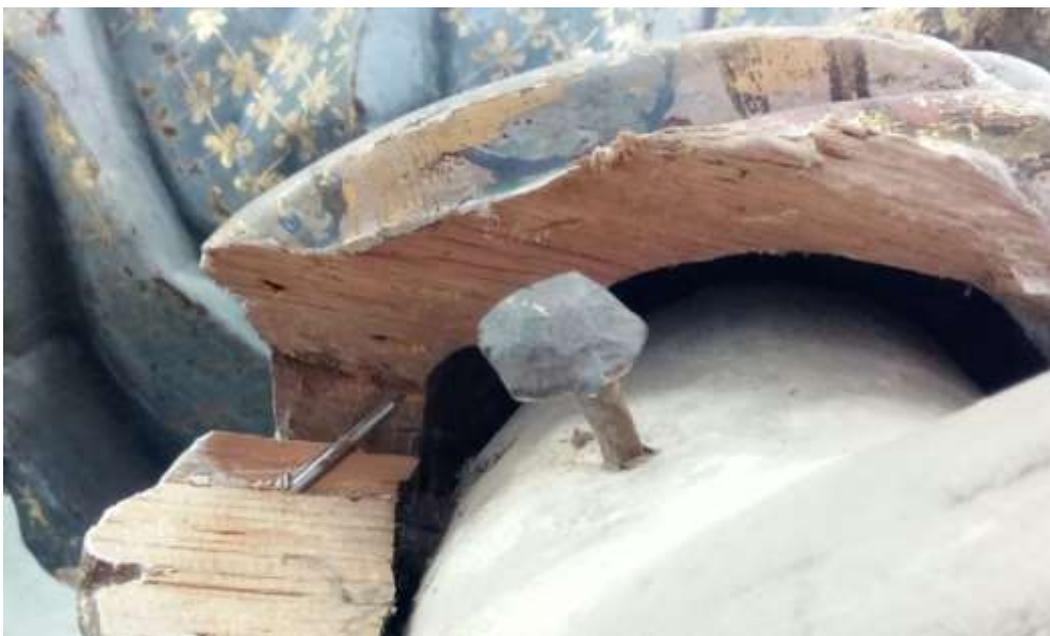
Clavos de producción industrial. Arriba, antes de la intervención.

Fotografía inferior, las los clavos extraídos de la escultura de san Gabriel.

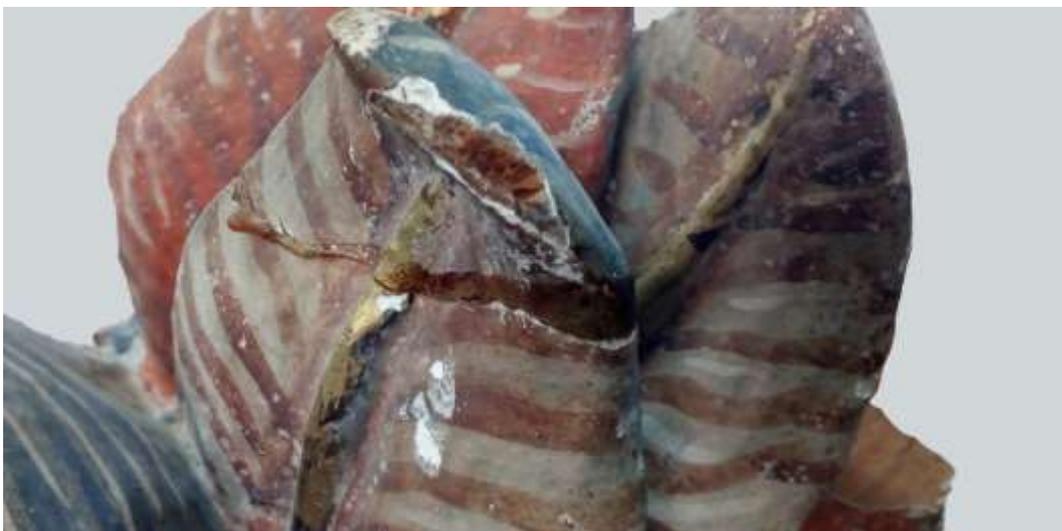
Detalle del penacho de plumas con el adhesivo oxidado que presentaba excesos sin eliminar.

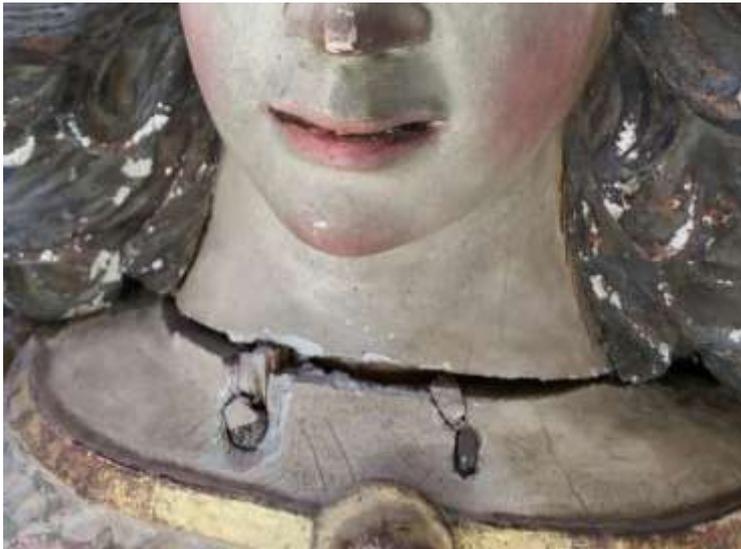
La separación de piezas en la zona del cuello antes de la intervención.

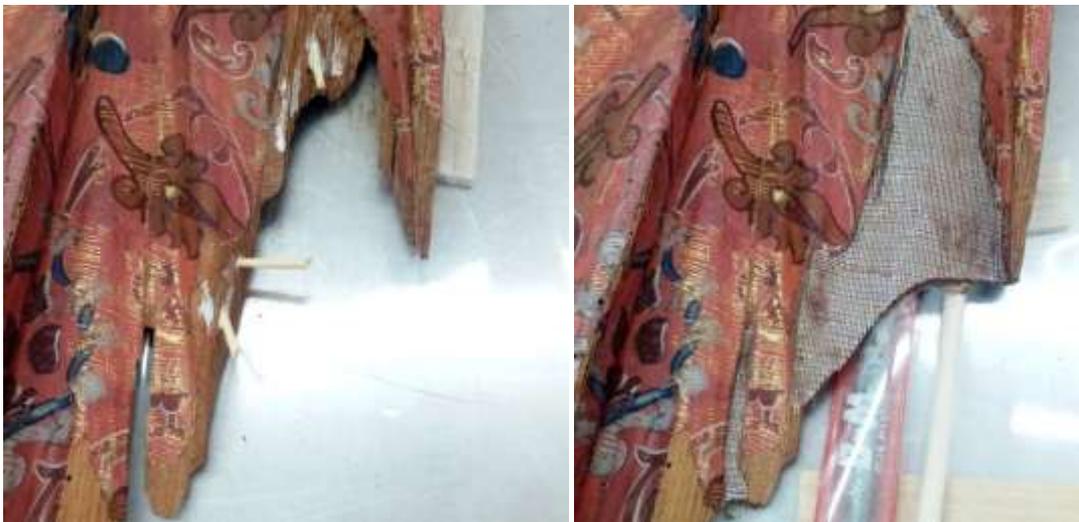
**Objetivos:** debido al poco grosor del pliegue del manto se había producido una rotura que facilitaba el enganche de algunas fibras de la madera (algunas puntas presentaban riesgo de desprendimiento). También la zona constituía un serio peligro para las personas que manipulen la escultura. La intervención queda restringida a aquellas zonas con riesgo de pérdida. La reintegración no pretende una justificación estética, si no de pura conservación preventiva aunque la mejora estética es evidente.

**Proceso:** como en el apartado anterior se fijaron los fragmentos que presentaban movimiento. Se insertaron espigas, en este caso para facilitar el agarre de la resina epoxi y aumentar la resistencia mecánica de la misma. Se optó por la resina epoxi para madera por su mayor dureza. La resina se aplicó en una primera capa a la que se añadió una rejilla de fibra de vidrio para darle más cuerpo y una vez catalizada la resina con la malla se aplicó una segunda capa de resina que cubría la malla y las espigas creando estructura interna.

Proceso de reintegración del volumen del manto de san Miguel.

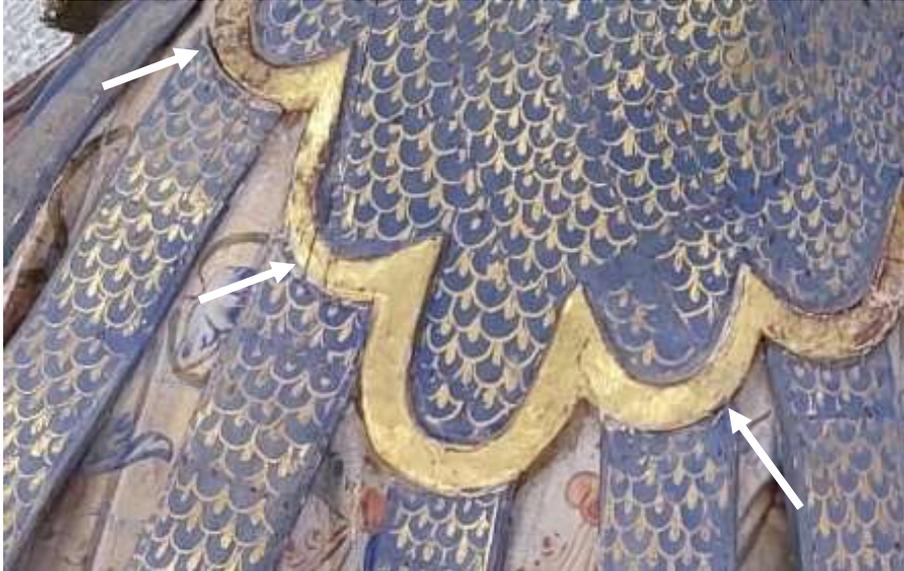
Localización de las piezas que presentaban movimiento u separación de los estratos pictóricos

**Proceso:** se inyectó acetato de polivinilo disuelto en agua en las uniones de todas las piezas. Los excesos de adhesivo se retiraron con torundas de algodón embebidas en agua. Una vez fijos todos los elementos, se reforzaron las grietas de separación rellenándolas con pasta de celulosa y acetato. En este caso primaba el refuerzo mecánico de las uniones, más que rellenar de las grietas y se aumentó la concentración de adhesivo para aumentar el poder fijativo de la pasta.

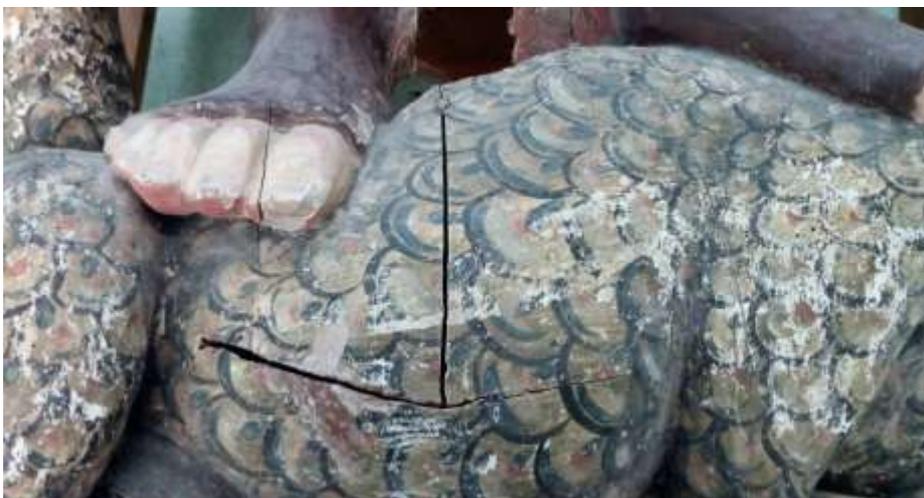
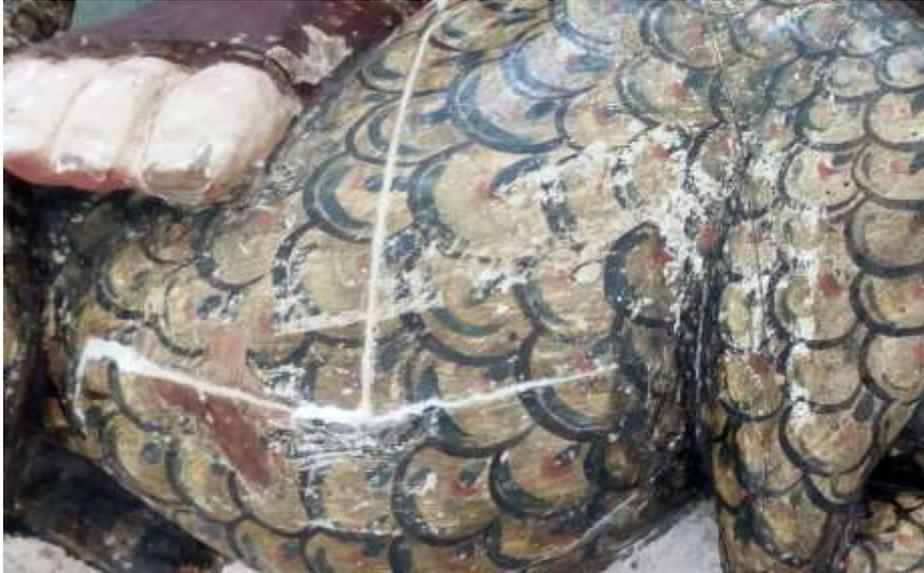
**Objetivos:** corregir la inestabilidad en la unión de la gran cola de milano del embón. Rellenar las grietas y las fendas producidas por la contracción de la madera.

**Proceso:** se enchuletaron las grietas y fendas con madera de samba siguiendo los mismos pasos descritos con anterioridad. Se estabilizaron de las zonas que presentaban movimiento intentando devolverlas a su nivel original mediante gatos y pesos. Los huecos internos que no se consiguieron rellenar con las chuletas de madera se rellenaron con pasta de Arbocel.

Fotografías comparativas antes y después de la fase del sellado de fendas.

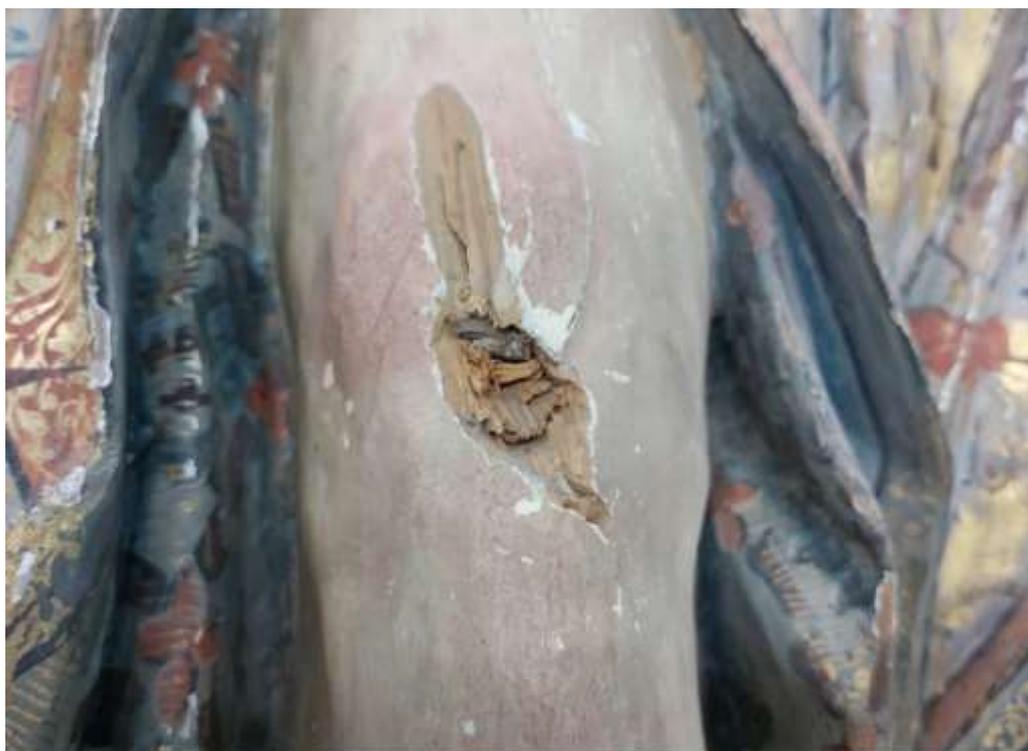
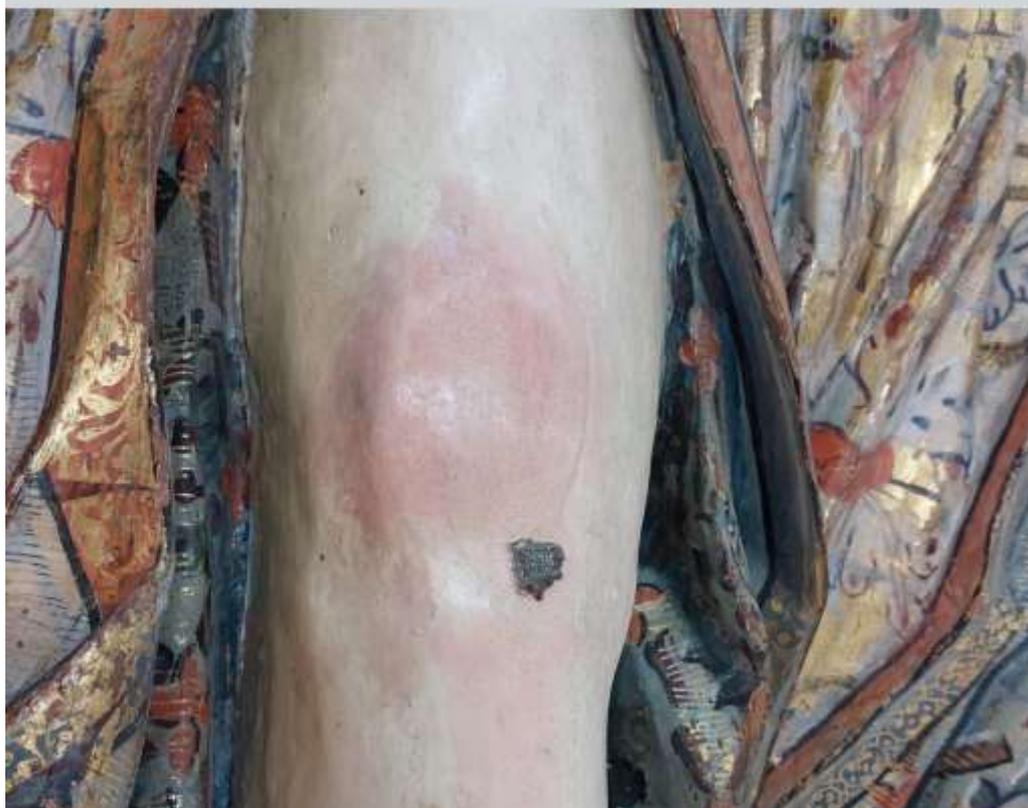
Astillado de la madera, se aprecia en la imagen superior la pieza metálica incrustada.

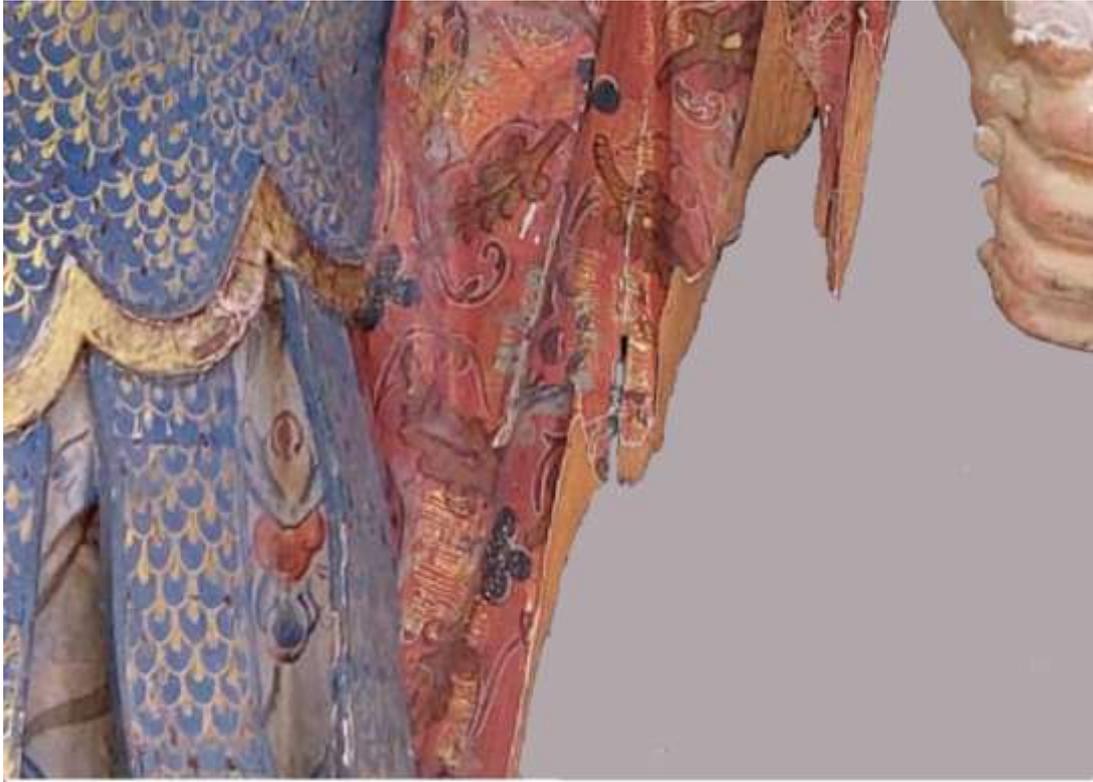
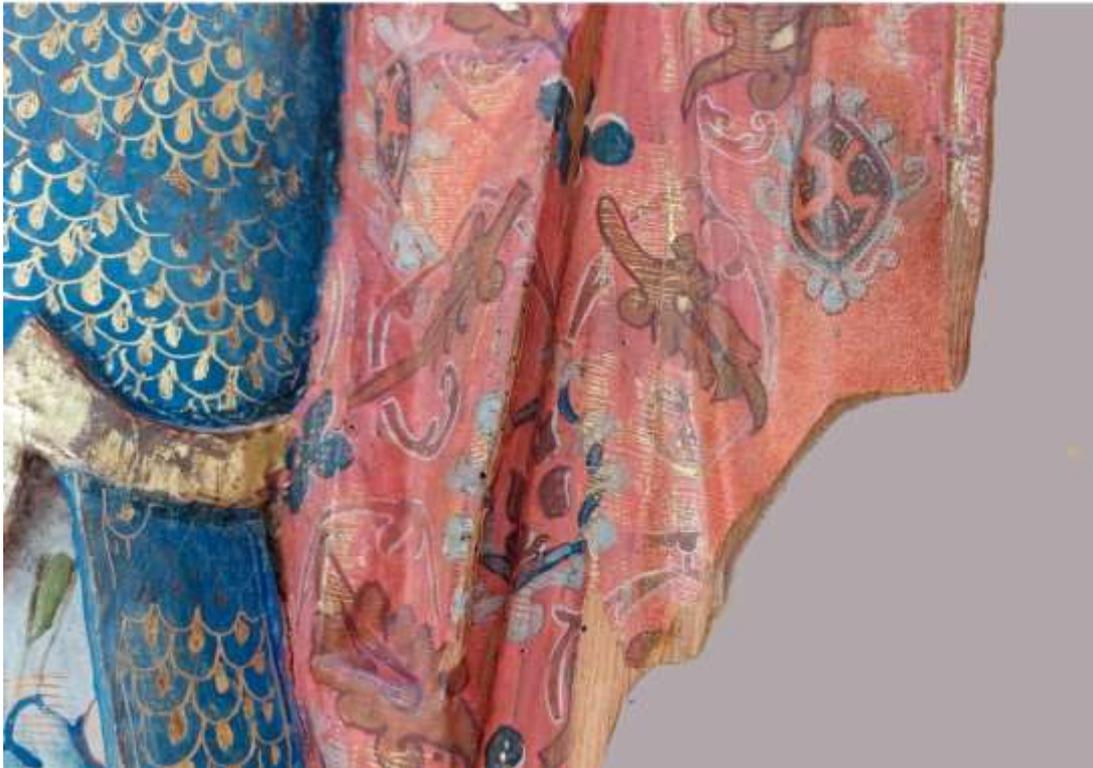
Zona de madera astillada en el manto rojo. La zona se reintegró con técnica discernible.

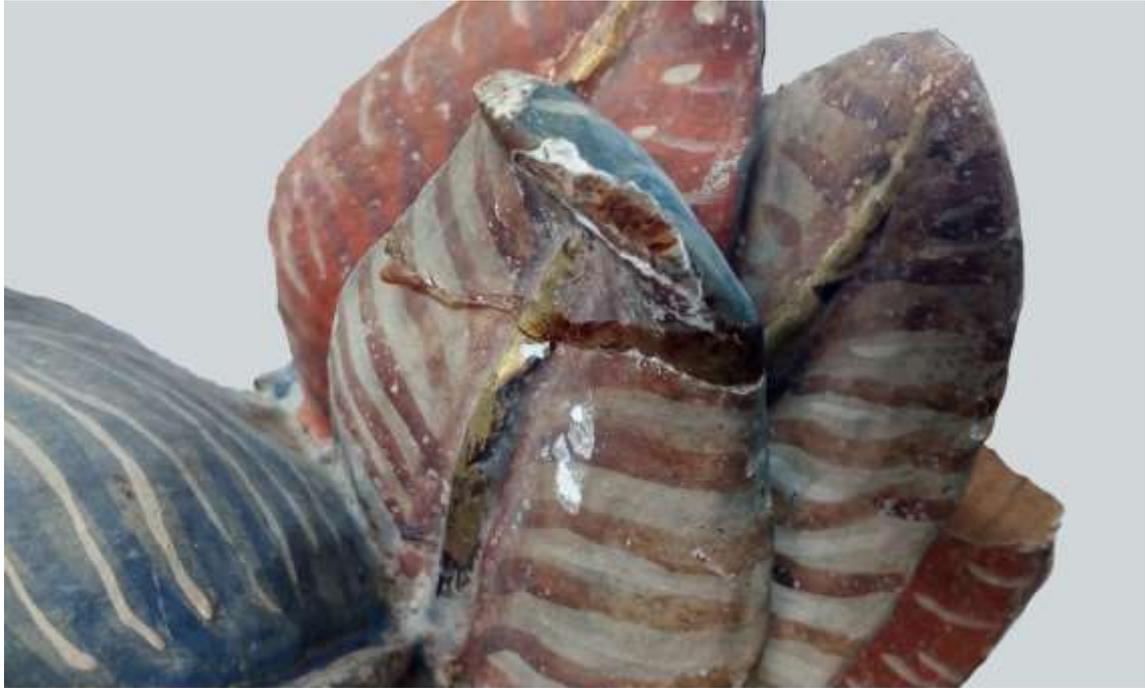
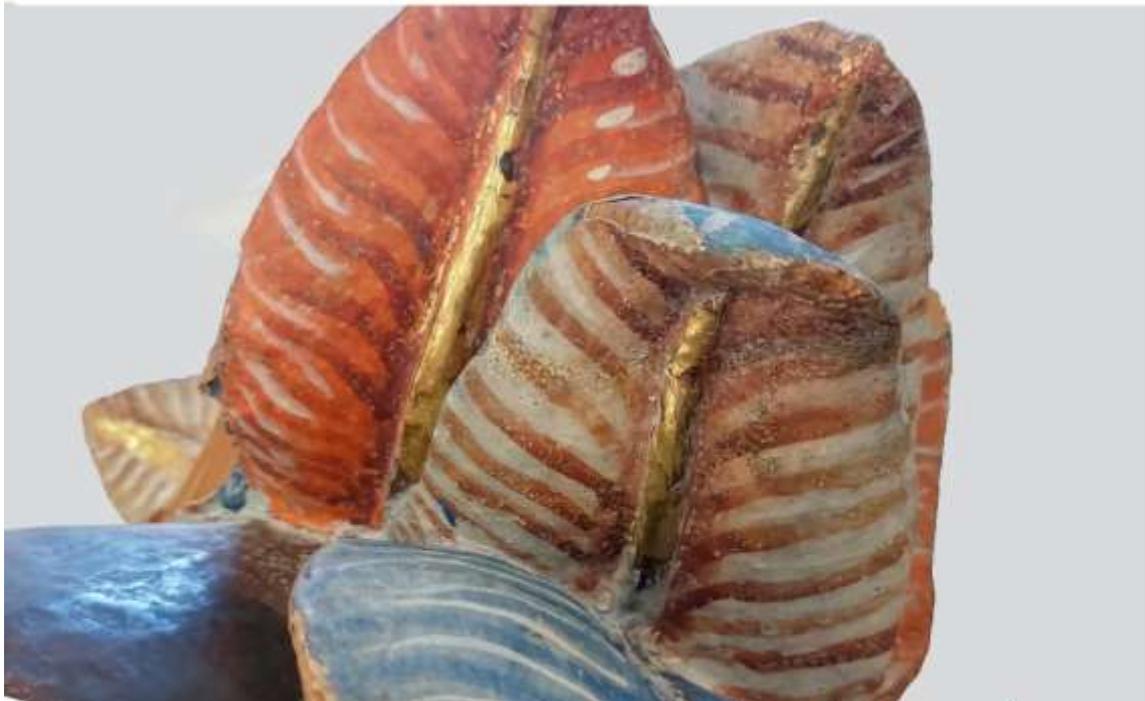
Las colas empleadas presentaban una fuerte adherencia y la posición era correcta por lo que se optó por la retirada de excesos del adhesivo pero no de la pieza. Posteriormente se estucó la rotura y se reintegró cromáticamente.

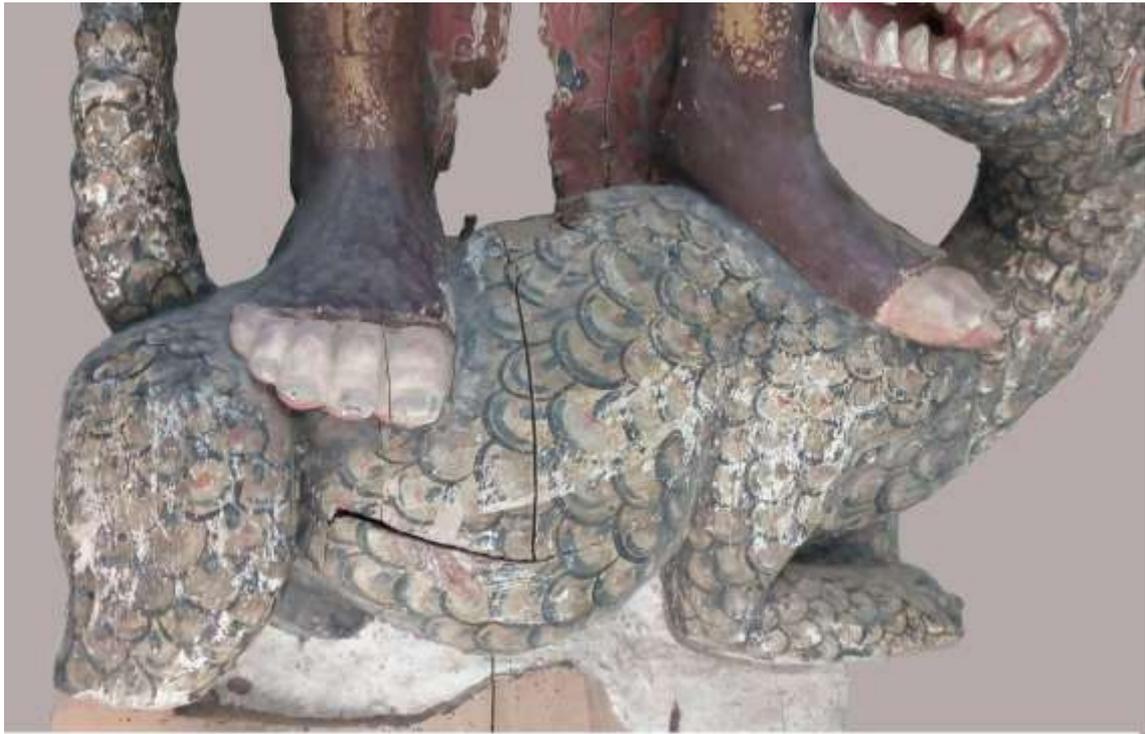
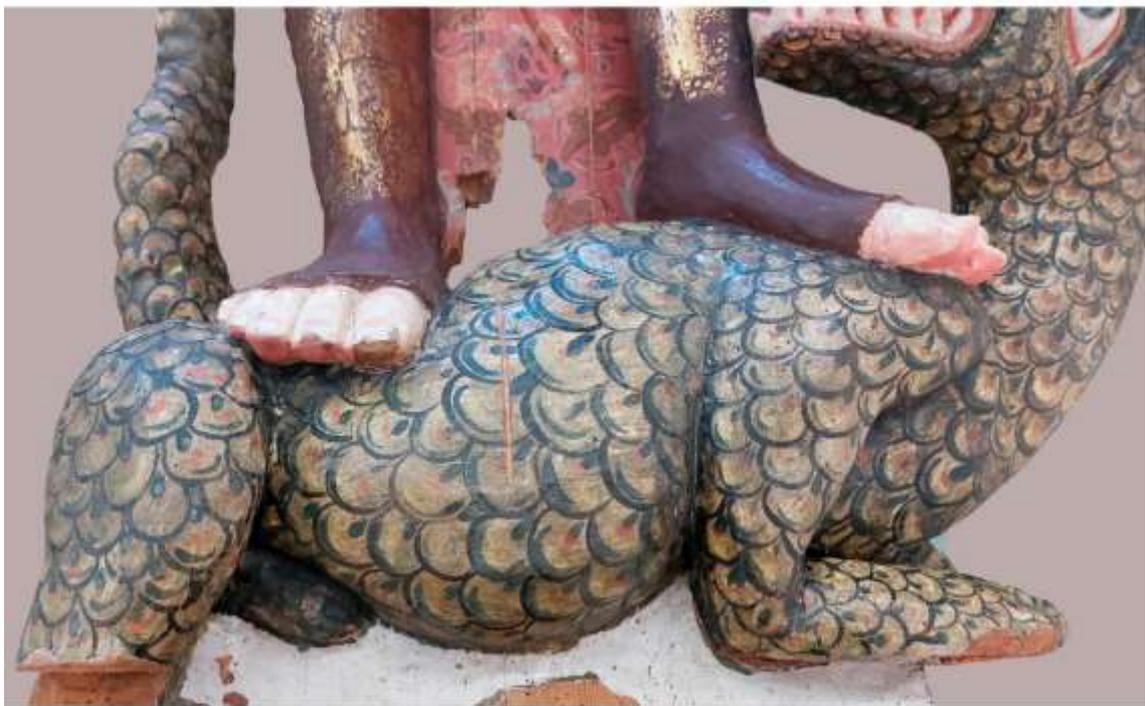
Debido al proceso de desprendimiento de policromía, esta zona presentaba múltiples lagunas blancas que distorsionaban la imagen. Se reintegraron con puntos reconstruyendo el motivo de escamas.
