## YACIMIENTO DE CIUDAD DE VASCOS

### 1/ DESCRIPCIÓN TEXTUAL

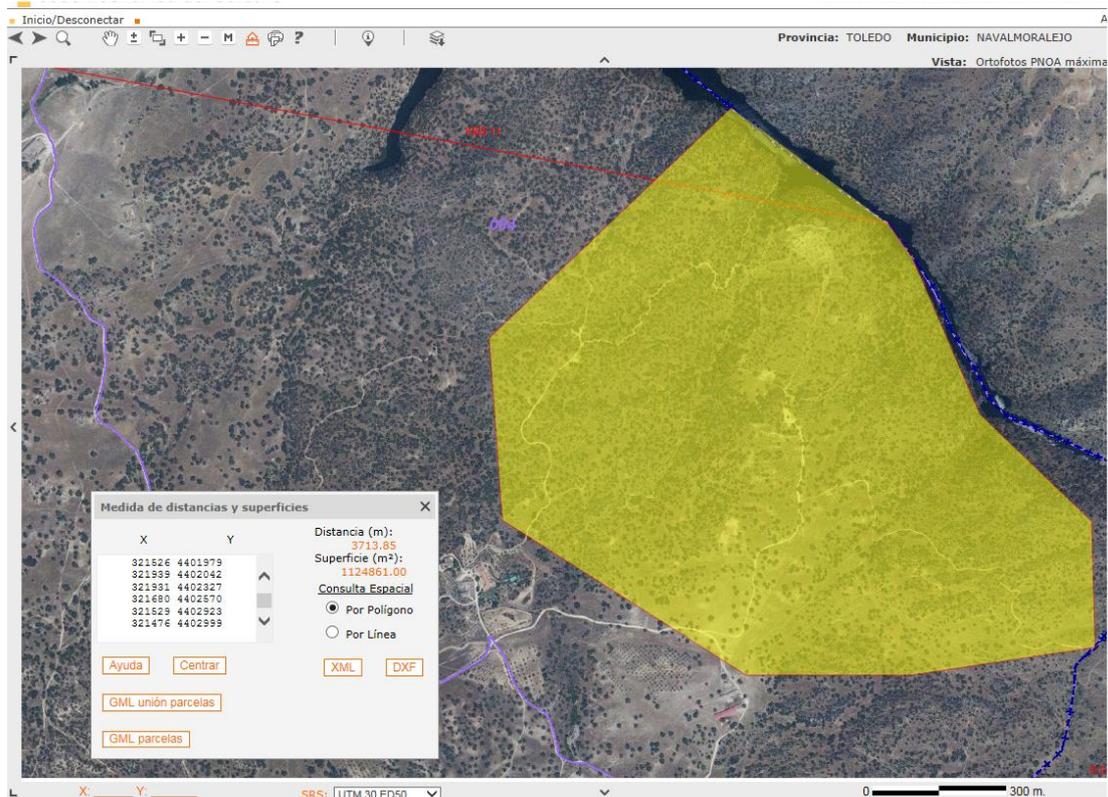
Superficie ocupada por el ámbito de protección A.1. “Conjunto arqueológico de Ciudad de Vascos” en Navalmoralejo (Toledo). Coord. UTM30 ED50.

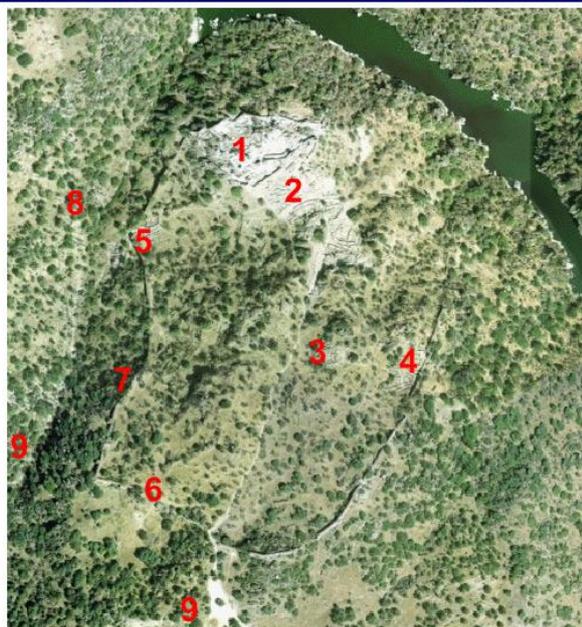
Áreas de excavación

- 1 Alcazaba/ Qasab a
- 2 Área de la vaguada
- 3 Área centro
- 4 Área del portillo "5"
- 5 Área de la Puerta Oeste
- 6 Área de la Puerta Sur
- 7 Portillos
- 8 Arrabales/ Rabad
- 9 Cementerios/ Maqâbir

Fotografía aérea de las áreas de excavación de Ciudad de Vascos, publicada por el equipo investigador del yacimiento. (<http://www.ciudaddevascos.com>)

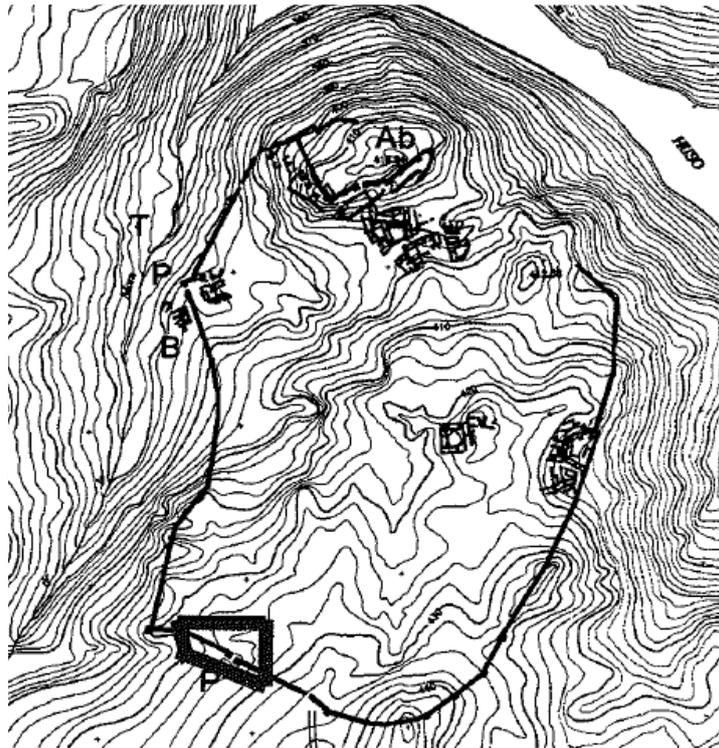
Parte interior de la puerta Sur y muralla exterior próxima a ésta donde se llevaron a cabo los trabajos de excavación en la campaña 2014. Yacimiento de Ciudad de Vascos. Imagen extraída del proyecto de investigación arqueológica 2014 denominado: “Investigaciones arqueológicas en la ciudad de Vascos 2014 (Navalmoralejo, Toledo), dirigido por D. Ricardo Izquierdo Benito.

En esta campaña los trabajos de excavación se orientarán a seguir exhumando la zona en la que ya se intervino en los últimos años y que quedó paralizada en el año 2010 Y que se encuentra localizada en la parte interior de la puerta Sur de la ciudad. El objetivo principal es dejar visibles

las estructuras que conforman el entramado urbano de esta zona, y que nos permitirán conocer su articulación en relación con la Puerta y a su vez con la muralla, con el exterior y con el entramado vial de la ciudad. Se continuará también trabajando en el exterior de la muralla en esta área, retirando el derrumbe del muro defensivo y que impide la visualización de la altura y de las posibles estructuras adyacentes a la misma.

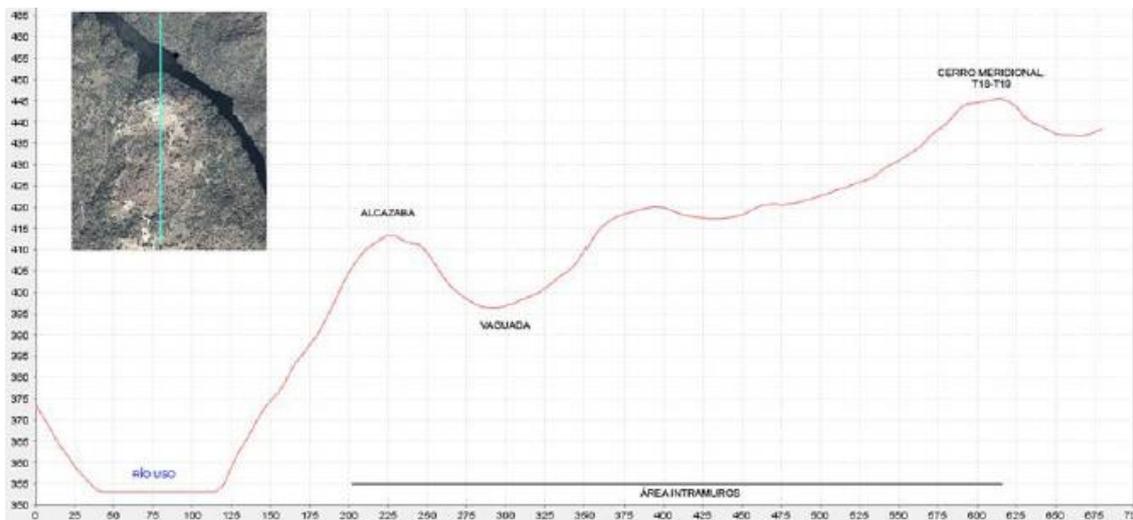
Perfil longitudinal del asentamiento de Ciudad de Vascos, dirección Norte-Sur. De izda. a dcha. de la imagen: río Uso, Alcazaba, vaguada y Cerro Meridional T18-T19. Imagen extraída del proyecto de investigación arqueológica 2014 denominado: “Investigaciones arqueológicas en la ciudad de Vascos 2014 (Navalmoralejo, Toledo), dirigido por D. Ricardo Izquierdo Benito.

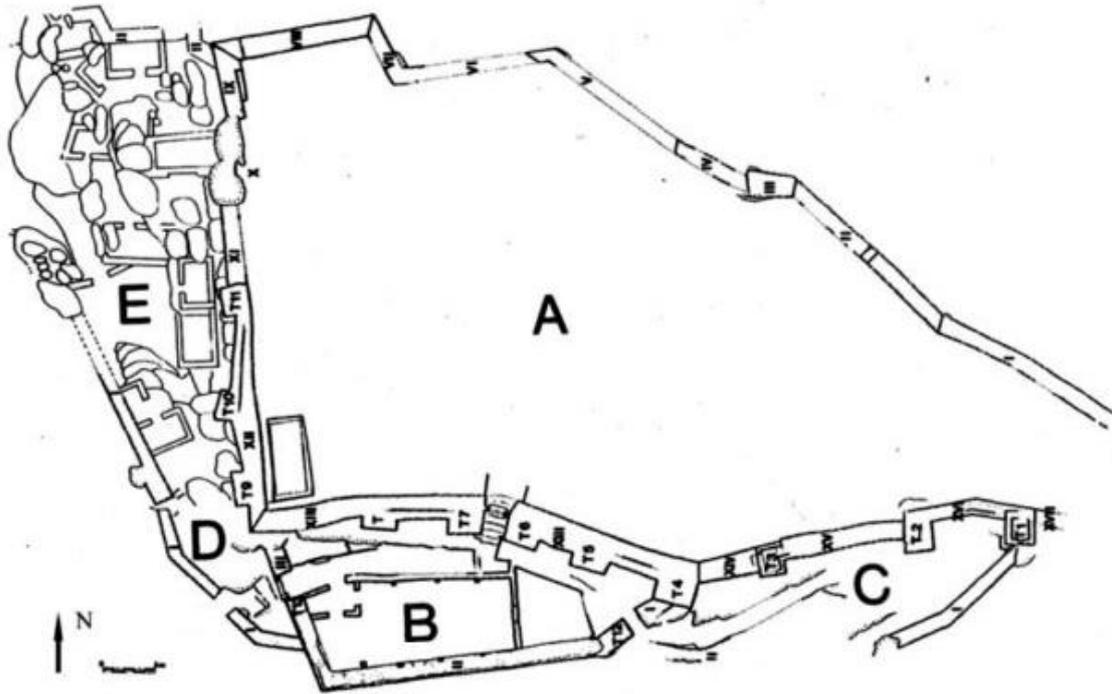
Planta de la Alcazaba (Qasb). Plano publicado por el equipo de investigación del yacimiento de Ciudad de Vascos. (<http://www.ciudaddevascos.com>). Partes: A- Recinto principal, B-Barbacana readaptada en mezquita, C y D- Barbacanas y accesos al "área B", E- Barrio anejo.

Se encuentra dividida en cinco espacios que presentan una evolución diacrónica, que pensamos nos hablan de la propia progresión de la madīna. La alcazaba se configura a partir de un recinto principal (área A) de grandes dimensiones protegido por doce torres cuadrangulares, con un acceso directo por el sur entre dos torres macizas, y un portillo al norte. Al sur se configuró en un primer momento una barbacana\* readaptada posteriormente en mezquita (área B), que obligó a generar otros dos accesos fortificados (áreas C y D) y un área de ampliación al oeste (área E) (Juan: 2000; Izquierdo: 2008).

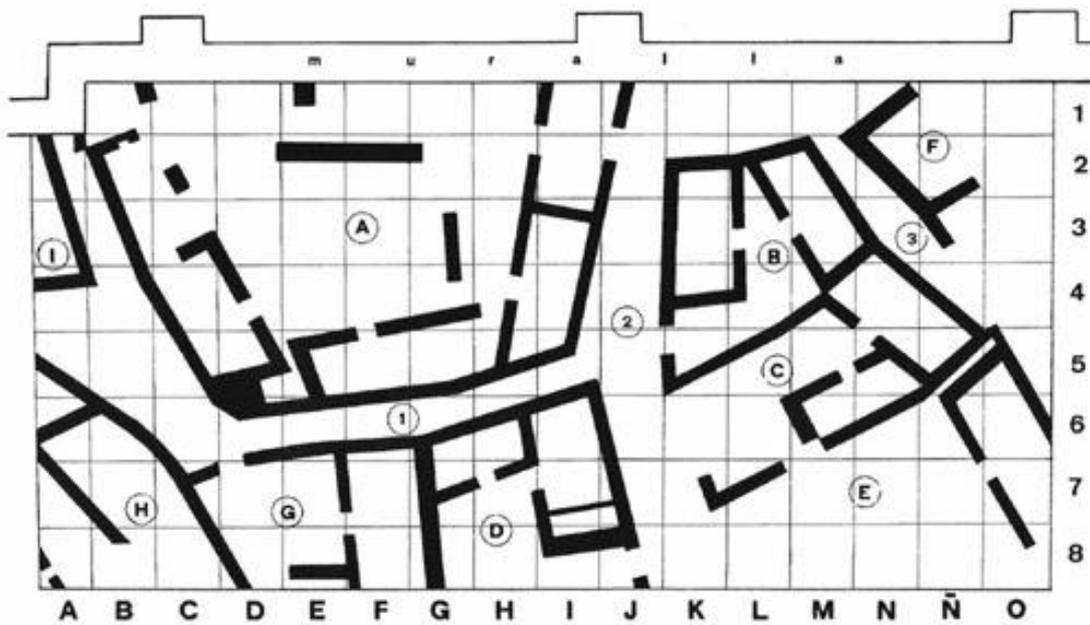
Estructura y disposición de las casas en planta, en la zona Este de la ciudad, junto a la muralla. Plano publicado por el equipo de investigación del yacimiento de Ciudad de Vascos. (<http://www.ciudaddevascos.com>).

**El barrio.-** Las casas se configuran en torno a un patio irregular que, aunque no se ubique en una posición plenamente central, sí canaliza toda la vida interior de la vivienda, puesto que a él se abren las demás dependencias. En algunos casos podrían tener zonas cubiertas puesto que se encontraron restos de tejas en el suelo.

El acceso a las viviendas estaría mediatizado por un zaguán, que daría paso a ese patio al que se abrían dependencias como cocinas, habitaciones...De forma general las técnicas constructivas se basan en un zócalo de entre 0,60 y 1,60 m de altura, realizado en mampostería, con hiladas irregulares en las que aparecen tejas o pizarras nivelando. Sobre éste se recrearía el muro en tapial, de no muy buena calidad, pues no se ha mantenido en ninguno de los muros de la madina. Algunos patios cubrían partes del suelo con grandes lajas de pizarra, siendo el resto de tierra apisonada.

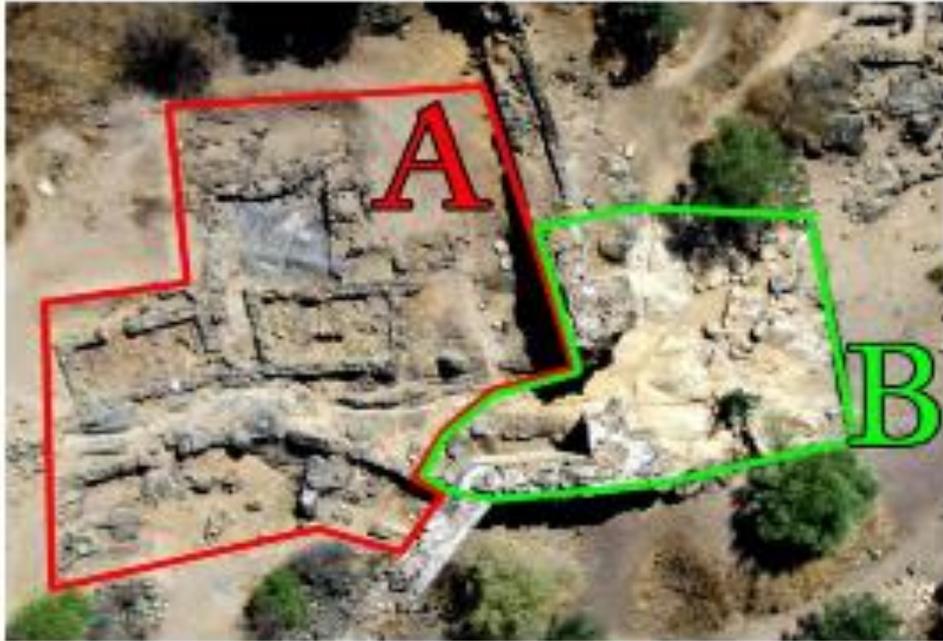
Zonas excavadas en la puerta Oeste de la ciudad. Fotografía publicada por el equipo de investigación del yacimiento de Ciudad de Vascos. (<http://www.ciudaddevascos.com>).

Dentro del área de excavación definida como Puerta Oeste, se pueden diferenciar dos zonas excavadas en distintos momentos, y que permiten conocer los complejos arquitectónicos articulados en torno a uno de los principales puntos de acceso a la Ciudad de Vascos. Los elementos más significativos dejados al descubierto fueron el barrio adyacente y el acceso a través de la puerta. Se trata de estructuras con funciones diferentes dentro de la vida de la ciudad, ya que una se circunscribe al ámbito privado y la otra se vincula más bien al ámbito político-oficial. Además esta puerta está directamente relacionada con el arrabal exterior y con las estructuras de explotación que en él se ubicaban.

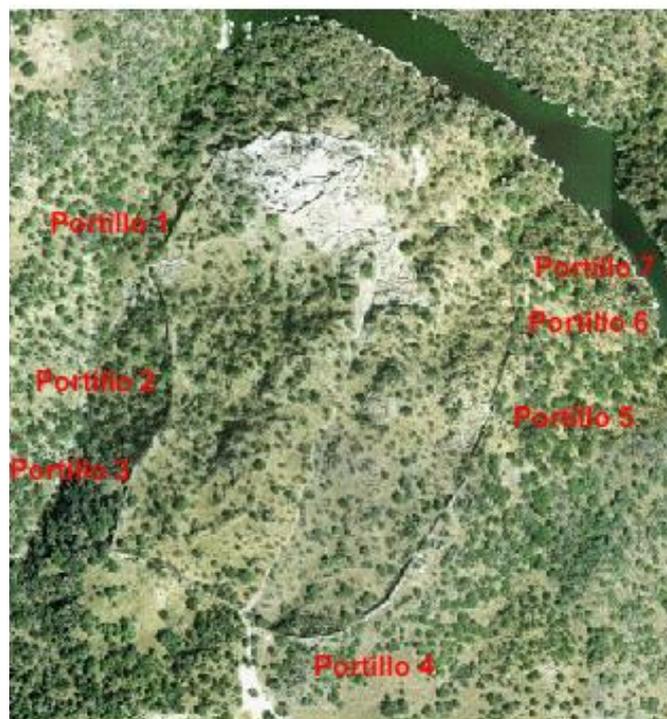
Portillos de acceso a la ciudad. Fotografía publicada por el equipo de investigación del yacimiento de Ciudad de Vascos. (<http://www.ciudaddevascos.com>).

Los portillos son pequeños accesos que se abren en la muralla y que se sitúan en puntos bajos del terreno con la finalidad de evacuar por ellos las aguas de lluvia, evitando así su acumulación junto a la misma lo que podría afectar en su cimentación. Al encontrarse en puntos bajos de vaguadas, al quedar abandonados, los arrastres posteriores de tierra que se han acumulado junto a la muralla han ocultado por completo algunos, como el caso de los portillos 2, 3 y 5, con más de tres metros de sedimentación. También eran utilizados por los habitantes de la ciudad

para sacar los desechos domésticos – especialmente cenizas de los hogares o basuras- por lo que próximos a los mismos, al exterior, también se formaron basureros. En Vascos se conservan un total de siete portillos de los cuales, salvo dos, se encuentran completos. Se han excavado tres (portillos 1, 3 y 5) y otro, el nº 2, no se pudo excavar al interior debido a la potencia de tierra que se había acumulado junto a la muralla. Como características generales estos portillos están defendidos al exterior por una torre cuadrangular maciza, a una distancia variable, y los conservados presentan grandes dinteles monolíticos..... *(más información en <http://www.ciudaddevascos.com>).*

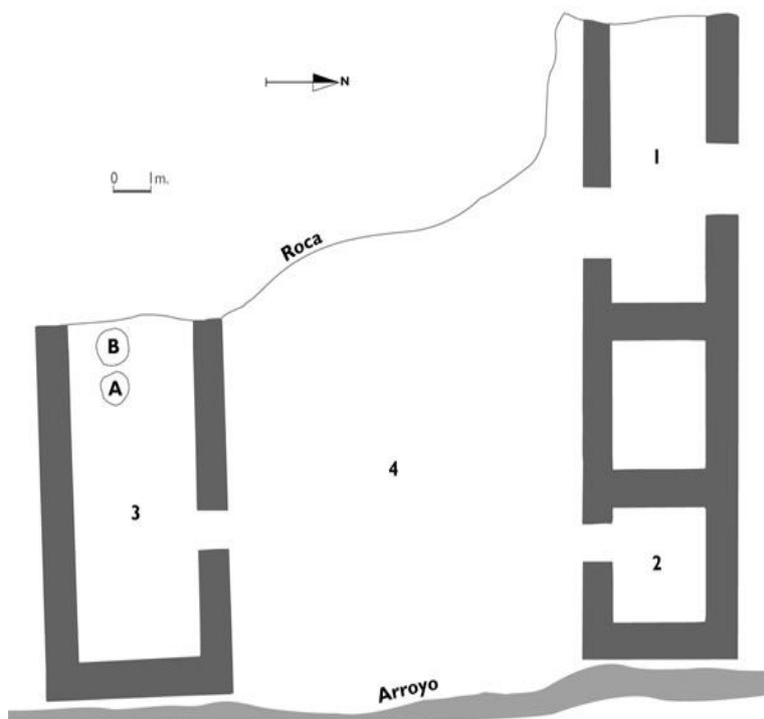
Planta de las tenerías. Plano publicado por el equipo de investigación del yacimiento de Ciudad de Vascos. (<http://www.ciudaddevascos.com>).

**Tenerías.-** En el arrabal de Vascos se excavó un edificio en 1988, del que se pudo comprobar que sus restos correspondían a unas pequeñas tenerías configuradas por cuatro espacios, consistentes en un zaguán de acceso en el lado noroeste, una estancia para mantener las pieles sumergidas en un pilón al noreste, un patio central que da acceso a todos los demás espacios y una estancia rectangular en cuyo lado sur se encontraron dos pequeños pozos, de características similares, tallados en la roca, y que muy posiblemente serían utilizados para mantener en ellos las pieles introducidas en los líquidos apropiados para su tratamiento. Las tenerías son los edificios donde se procesan las pieles de los animales para obtener cuero con el que realizar diferentes elementos de uso muy diverso. A esta actividad se dedicaban marroquinos, guarnicioneros y otros artesanos del cuero. Generalmente este tipo de instalaciones se ubicaban al exterior de las ciudades y cerca de los cauces de los ríos para poder coger agua y una vez utilizada evacuarla.

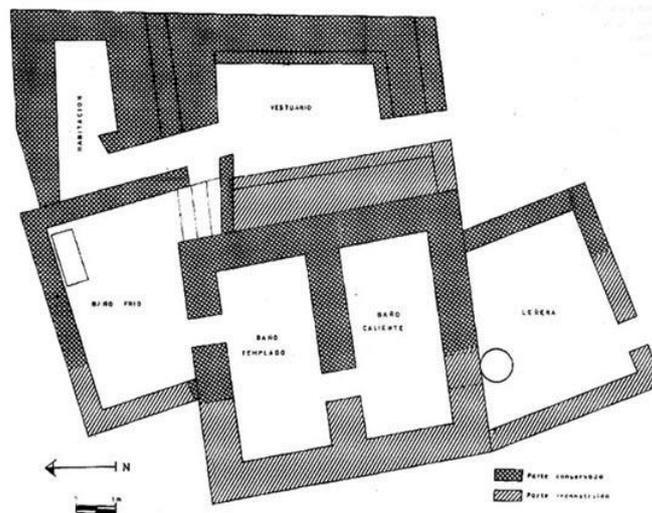
Fig. 12. Reconstrucción hipotética de los baños.

Reconstrucción en planta de los Baños del Arroyo de la Mora. Plano publicado por el equipo de investigación del yacimiento de Ciudad de Vascos. (<http://www.ciudaddevascos.com>).

**El Hamman-Baño del arroyo de la Mora.-** Antes de su excavación ya se conservaban al descubierto los restos de dos pequeños recintos abovedados contiguos, uno de ellos derrumbado. Ya aparecían referenciados en las Relaciones de Felipe II en las que se nos dice que “[...]e fuera de la dicha ciudad, alrededor de ella, parece haber tenido baños porque las bóvedas y edificios de ellos están hoy enteros[...].” (Viñas y Paz, 1963: 146), quedando en el imaginario popular como los restos del “baño de la Mora” como también se conoce el arroyo que discurre cerca de los restos. Este tipo de establecimientos, que fueron muy frecuentes en el mundo islámico y, por ende, en todo al-Andalus, seguían la tradición de los baños romanos y, como ellos, presentan una estructura similar, aunque la distribución de las distintas dependencias suele variar. Su construcción y decoración internas también podían ser muy diversas, en función de las condiciones socioeconómicas de los que las frecuentaban. Los baños de Vascos conservan todas las dependencias características de estos establecimientos. Se encuentran localizados fuera de la ciudad, pero próximos a la Puerta Oeste y junto a un arroyo del que se abastecería de agua, tal vez por algún sistema del que no se ha conservado ningún resto. Muy posiblemente el acceso a los baños se haría por un camino que discurriría entre la mencionada puerta y la muralla, y que desembocaría en un patio o zaguán, abierto al aire libre, enmarcado por la leñera y un sólido muro de delimitación del recinto en su parte este. De este pequeño patio se pasaría a una habitación, que serviría como vestíbulo aunque también como vestuario y sala de descanso, que en árabe se conoce como bayt al-maslaj. Los usuarios utilizarían los dos escalonamientos que conserva alrededor de sus muros, en los que, a modo de bancos, podían

ser utilizados para sentarse, tumbarse (en el superior) y dejar sus prendas. La habitación estaría cubierta por un tejado de tejas y el suelo y parte de los bancos están cubiertos por grandes lajas de pizarra. De esta habitación, y por un estrecho pasillo, se pasaba a otra pequeña cuya finalidad resulta muy difícil de precisar; tal vez podría ser una pequeña sala de reposo o para algún tipo de baño especial. Desde el inicio del pasillo y por una pequeña escalera, se bajaba a la habitación del baño frío (bayt al-barid) donde los bañistas recibían el agua fría. En el ángulo noreste de esta sala se conserva un pilón tallado en la roca –cubierto originariamente con lajas de pizarra-, en el que se recogía el agua traída desde el exterior por un canalillo de tejas y que servía para que los usuarios se echasen encima el agua fría. Es posible que el suelo de este espacio también hubiese estado constituido por lajas de pizarra para conseguir la necesaria impermeabilización. Esta sala estuvo cubierta por una techumbre de tejas. De esta sala se pasaba a la contigua, la del baño templado (bayt al-wastani), a través de una puerta de la que se ha conservado la parte baja de las jambas. Se trata de un espacio estrecho y alargado, cubierto con una bóveda de medio cañón que estaba completamente hundida. Los muros de esta sala, que estuvieron recubiertos por un revoco de cal sobre los que se hicieron algunos graffitis, están contruidos con grandes bloques de piedra; sin embargo no se ha conservado ningún resto del pavimento original. La sala contigua a ésta es la del baño caliente (bayt al-sajun), de características constructivas similares a la anterior, también cubierta por una bóveda de cañón, que por fortuna conserva todavía parte de su arquitectura. Por debajo de su suelo existía un hipocausto - calentado por el horno de la leñera- sobre el que se echaría agua que al evaporarse provocaría las condiciones para realizar un baño de vapor. La salida de humos del hipocausto se haría por las dos aberturas verticales –toberas- que se conservan en sus muros. Presumiblemente en el techo de esta estancia se ubicarían unas lucernas (generalmente de forma estrellada) que servirían para liberar la condensación de aire de esta habitación, pero también para iluminarla. En último lugar existía un pequeño recinto contiguo a la sala del baño caliente sin comunicación directa con ella, destinado a la leñera, donde se guardaría la leña y restos orgánicos que alimentarían al horno que servía para calentar el hipocausto. También es posible que en este horno se calentase agua en una caldera (al-burna) sistema frecuente en otros baños conocidos - que luego serviría para ser utilizada en los baños caliente y templado. Este modesto hammam se ubica en el arrabal de la ciudad y además en la proximidad de una de las puertas de acceso a la misma, como se ha podido observar que ocurre en otras ciudades andaluzas. Los principales usuarios, por tanto, serían los habitantes del arrabal y del sector oeste de la ciudad, aunque también serían frecuentados por los viajeros que llegasen a Vascos y que, antes de entrar en la ciudad y acudir a la mezquita o a la alcazaba, se lavarían y purificarían entrando en los mismos.

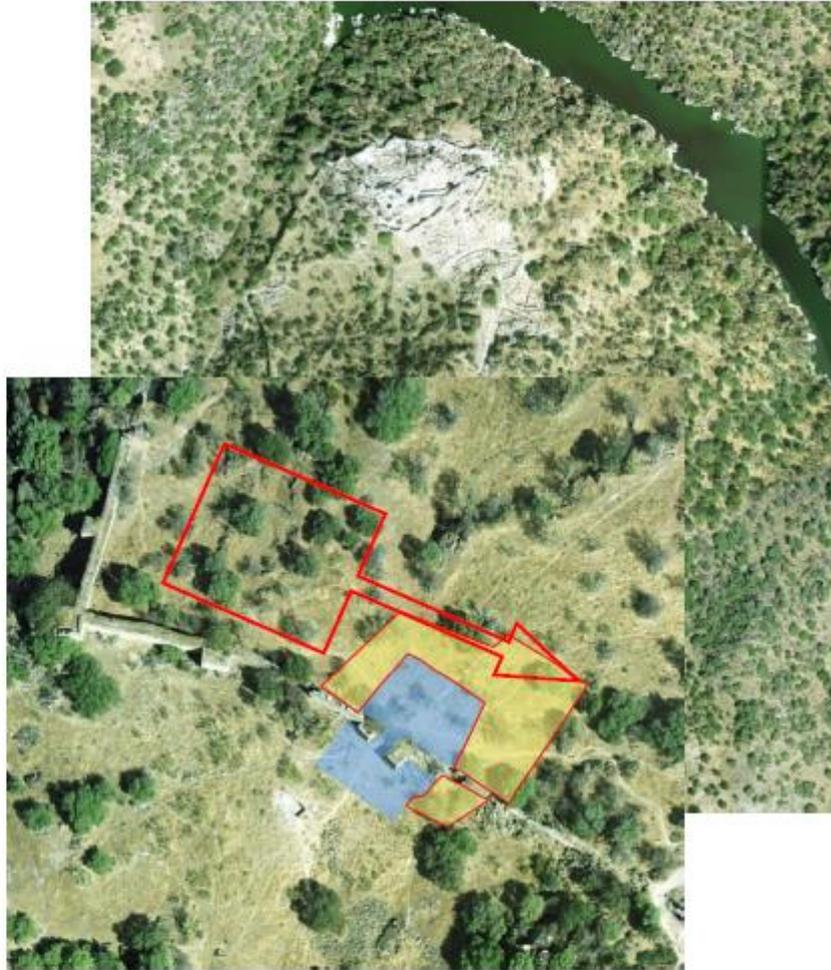
El fondo azul representa el perímetro de lo excavado entre 2007- 2010. El fondo amarillo con línea perimetral roja corresponde al área en la que se centrarían los trabajos de excavación en 2015. Imagen extraída del proyecto de investigación arqueológica 2015, denominado: "Investigaciones arqueológicas en la ciudad de Vascos (Toledo) 2015." y dirigido por D. Ricardo Izquierdo Benito.

En la zona en la que se intervino el año pasado, junto a la puerta sur, se centrarían los trabajos de excavación con el objetivo de finalizar el espacio que quedó por terminar. De esta manera

quedaría prácticamente completada la excavación de toda esta área, que deja al descubierto un espacio significativo del conjunto urbano de la ciudad.
