INFORME de RESTAURACIÓN DE

LA VIRGEN DE LA PAZ

De Ballesteros De calatrava (Ciudad Real)

- Fecha: 01-07-2018 / 05-10-2018

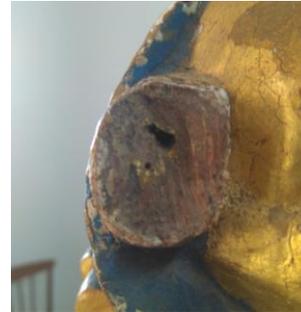
Originalmente la talla fue realizada mediante técnica sustractiva a partir de un bloque de madera, a excepción del brazo derecho de la Virgen y el izquierdo del Niño (actualmente perdidos) que probablemente serían tallados de forma independiente y fijados a la talla principal mediante una espiga de madera (en el brazo de la Virgen podemos ver el orificio original).

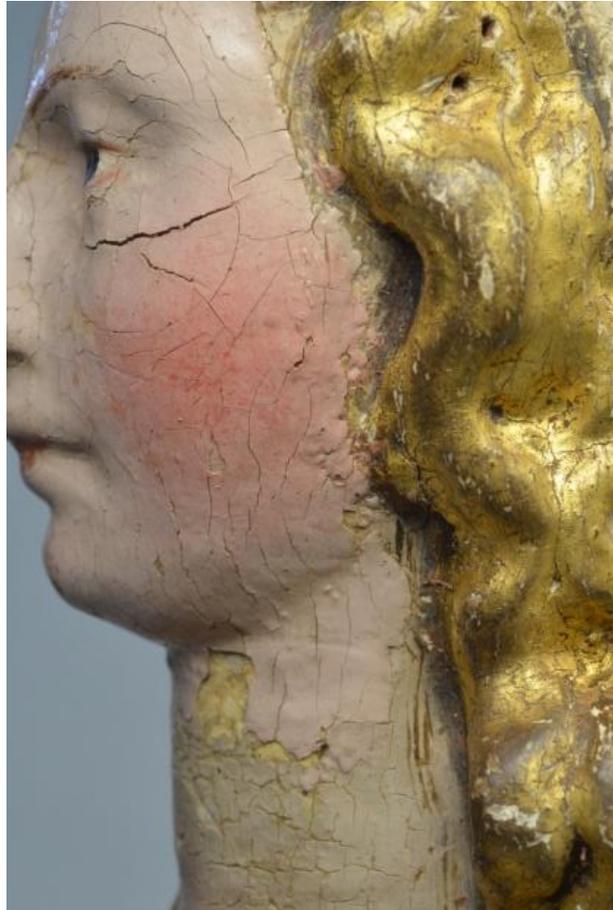
- La cara de la Virgen tiene una capa de repolicromía que cubre a otra inferior como podemos observar en los laterales, donde parte del pelo de una anterior imagen está cubierta por la policromía que vemos ahora. El cuello presenta de forma clara estas dos capas diferenciadas.

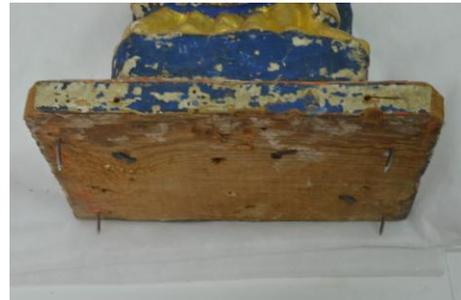
Las labores de desmontaje han consistido en la separación en primer lugar de la Virgen con respecto al aglomerado de madera sobre el que estaba clavado con 4 puntas y un tornillo central. Para ello se fijó la policromía y se protegió la zona colindante a la cabeza del clavo con cola de conejo y papel japonés.

Al ejercer presión entre las dos superficies los clavos se soltaron primero con respecto al aglomerado y finalmente uno por uno fueron empujados desde la punta hasta que la cabeza quedó con suficiente distancia de la madera para poder extraerse.

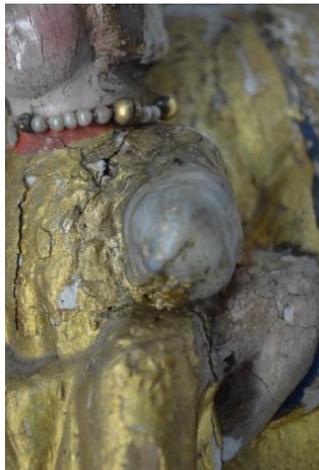
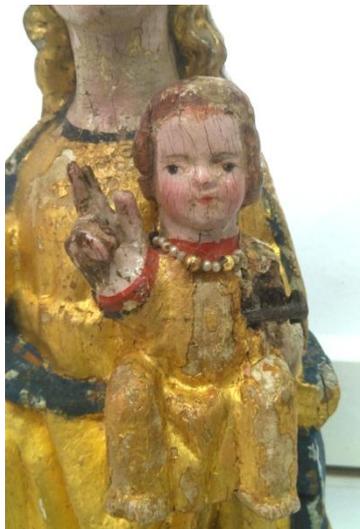
Eliminación de cera en el brazo del niño

Al eliminar la cera con la que se realizó un pequeño volumen en el hueco del brazo perdido del Niño apareció un clavo de hierro forjado que atravesaba la madera. Al no cumplir ninguna función estructural y alterar estéticamente la obra se decidió su extracción pero para asegurar que su trayectoria no alteraría ninguna unión de piezas se realizaron radiografías, mediante las cuales se analizaron todos los elementos metálicos que contiene la escultura.

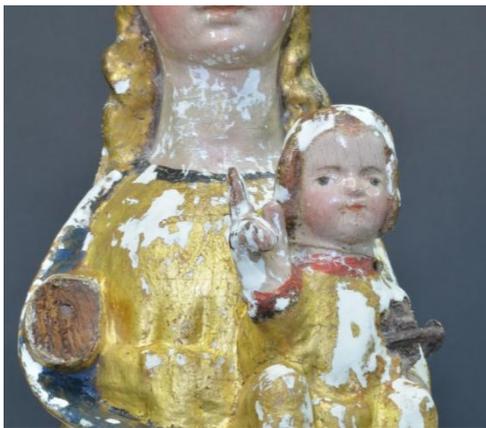
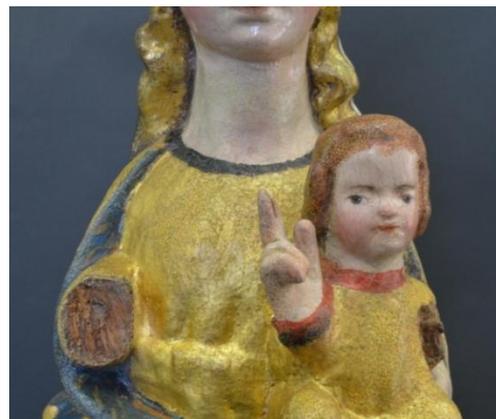
Reintegraciones de dorados mediante punteado

- **Reintegración cromática con acuarela a base de punteado**

Se ha realizado una reintegración cromática utilizando punteado con acuarela en todas las lagunas que afectaban a la correcta lectura del conjunto de la obra.

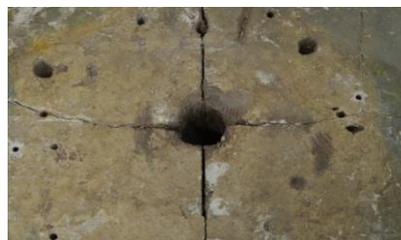
Las labores de desmontaje han consistido en la separación con respecto al aglomerado de madera bajo el que estaba clavada la peana con 4 puntas.

Para ello se desbastó mecánicamente la zona colindante del aglomerado que rodeaba la cabeza de los clavos. Una vez que la cabeza estuvo suficientemente saliente se procedió a la extracción.
