INFORME DE CONSERVACIÓN Y RESTAURACIÓN

VIRGEN ROMÁNICA. TALLA EN MADERA POLICROMADA

PROCEDENCIA DE LAS OBRAS: CATEDRAL DE SIGÜENZA. GUADALAJARA.

RESTAURADORA: EVA BAJO GONZÁLEZ

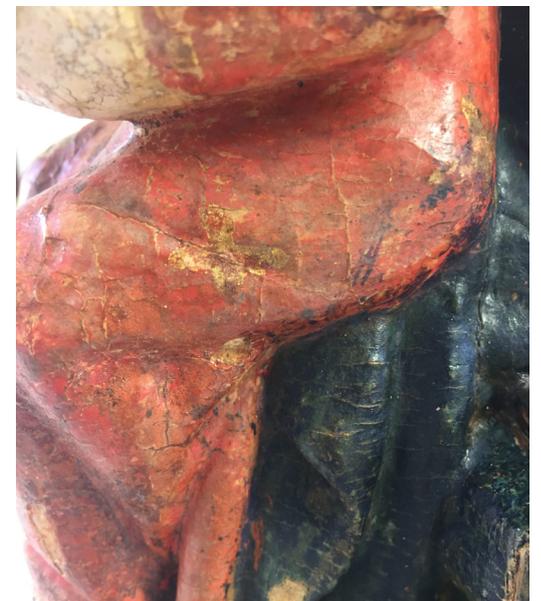
Detalle de cruces doradas descubiertas en la decoración de la túnica del Niño.

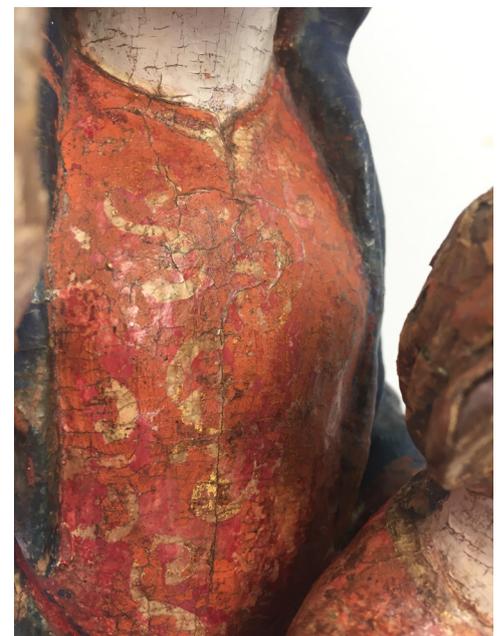
Decoración de aplicaciones doradas en la túnica de la Virgen.

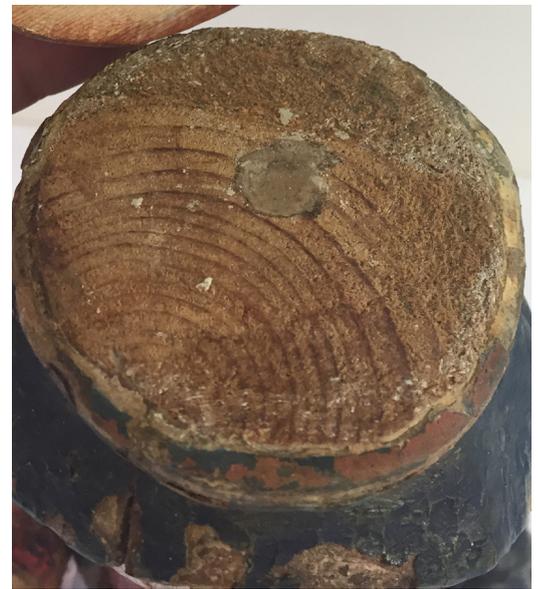
Detalle del corte de madera que indica la veta y corte de madera de la pieza

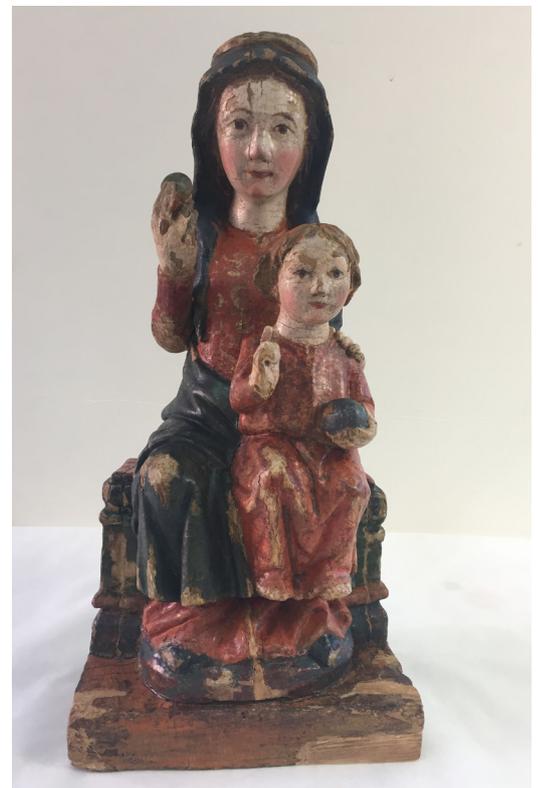
Imagen general de la Virgen con el Niño después de la restauración sin la corona, a la que se le aplicó un sistema de colocación reversible con un imán.

Se decidió mantener la corona como elemento accesorio, pero no intrínseco a la imagen. Por ello se diseñó un sistema de colocación reversible de la misma para exponerla o retirarla sin provocar ningún daño a la imagen y realizando la mínima intervención en la pieza que garantizara su integridad física y estética. El sistema elegido fue la colocación de un imán en la corona y un elemento metálico en la figura. El orificio del antiguo tornillo ya estaba realizado, por lo que solo se tuvo que remplazar por un tornillo de acero inoxidable. El imán se colocó en la corona haciendo un abocardado para introducirlo y mantenerlo al nivel de la madera. Se colocó y se unió con resina epoxi. La colocación de la corona solo precisa de su posición sobre la cabeza de la virgen y la fuerza de imantado.

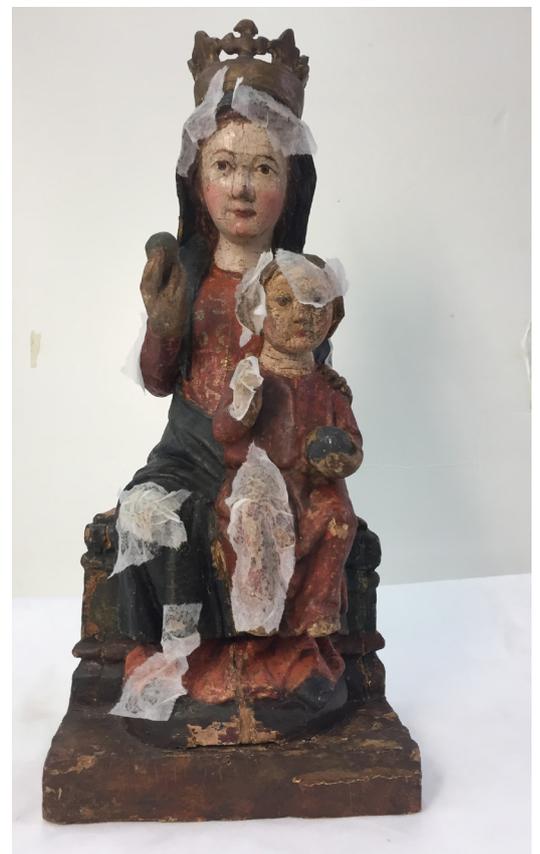
La pieza llegó al taller con un aspecto muy deteriorado y un estado de conservación muy deficiente, principalmente por las alteraciones que había sufrido por intervenciones pasadas. Se le había practicado una intervención de urgencia superficial en su última ubicación que implicaba un empapelado de algunas zonas que sufrían riesgo de desprendimiento de la policromía.

Imagen inicial de la pieza antes de proceder a la intervención.

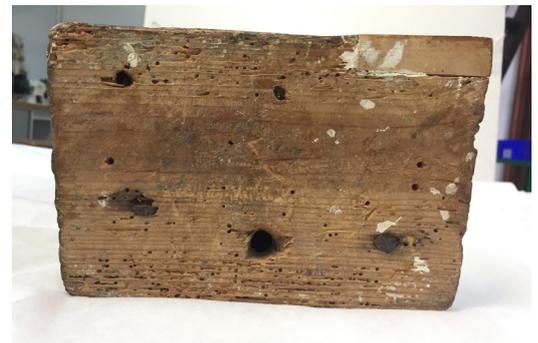
Parte baja de la base de la pieza donde se ven algunos anclajes y el estado de conservación al inicio de la intervención: galería de xilófagos, injerto de madera, orificios de antiguos clavos.

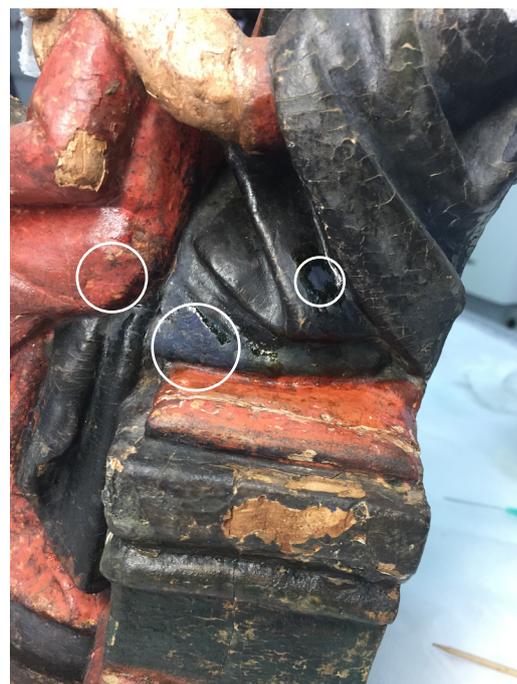
Catas de limpieza de eliminación de barniz

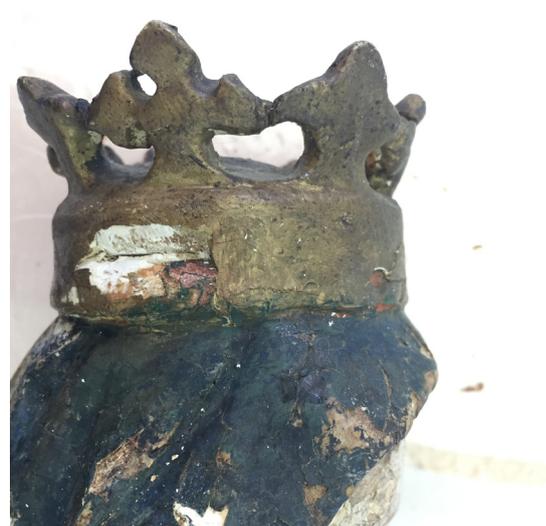
Cata en la zona de la corona a partir de una pérdida de soporte.

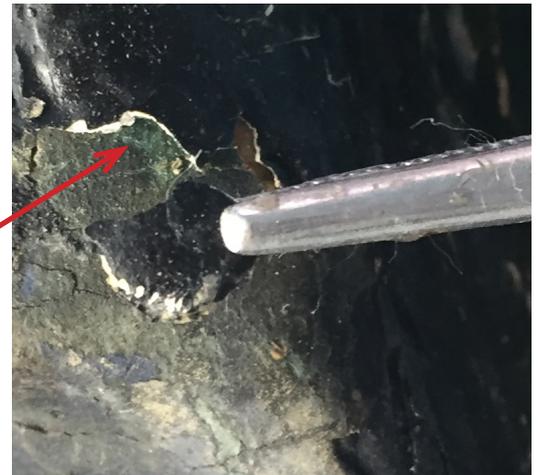
Muestras del proceso de retirada de la masilla que cubre las faltas de policromía y soporte y se extiende por encima de la policromía.

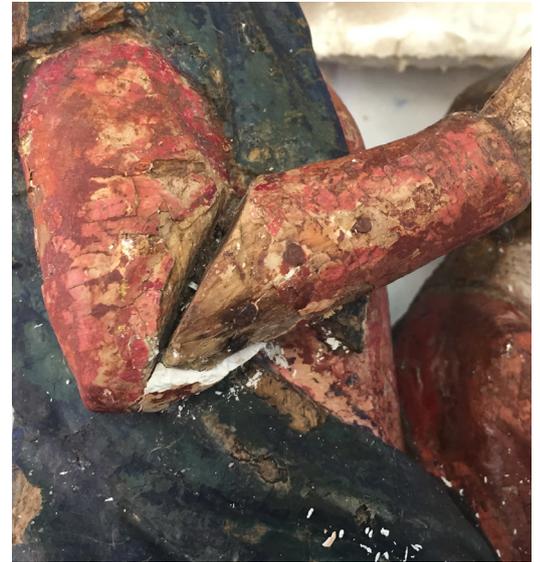
El brazo derecho de la virgen ocultaba un deterioro mayor del que se podía observar a simple vista. La zona del codo y flexión del brazo mostraba una textura rugosa y un volumen mayor que el que tiene que estar definido por la talla. Una vez se hicieron las catas y se retiraron los repintes, se retiró la masilla sintética que ocultaba las irregularidades y la fractura del brazo. La masilla rellenaba la unión del fragmento del brazo que se había fracturado y desprendido a la altura del codo. El brazo mostraba una posición incorrecta, desplazada respecto a la anatomía y el arranque del brazo original. El brazo había sido colocado con numerosos clavos y puntas y mantenía un clavo de forja que, posiblemente fuera colocado originalmente o en época inmediatamente posterior. El orificio del clavo de forja había cedido y había fracturado el soporte de madera del brazo, provocando pérdida de madera en este punto, por lo que ya no realizaba su función de sujeción. Por este motivo se debieron colocar el resto de clavos y puntas, en un intento de sujetar el brazo. Si bien no son intervenciones adecuadas por el daño que ocasionan estos elementos, sí que ha permitido que pudiera mantenerse unido a la figura y evitar su pérdida.

Proceso de retirada de masilla que cubre el codo de la virgen y separación del brazo para la retirada de los clavos y puntas metálicos.

El brazo fue separado con cuidado y se extrajeron los clavos. Este pudo separarse fácilmente porque no tenía material adhesivo de unión. Se extrajeron todos los clavos excepto el clavo de forja que se mantuvo en su posición original. Este clavo se introdujo desde la parte trasera del brazo, desde donde aún se puede observar parte de la cabeza del mismo, atraviesa el brazo para unir el antebrazo donde la punta quedaba interna. Debido a que el clavo permanece fijo y la cabeza queda cubierta parcialmente con policromía, se decidió mantenerlo y no extraerlo por el daño que podría ocasionar al brazo, ya de por sí muy alterado estructuralmente. Para conservarlo en su lugar, se limpió de productos de óxido y se aplicó varias capas de ácido tánico en alcohol al 20%. Posteriormente se protegió con Paraloid B72 en acetona al 15%.

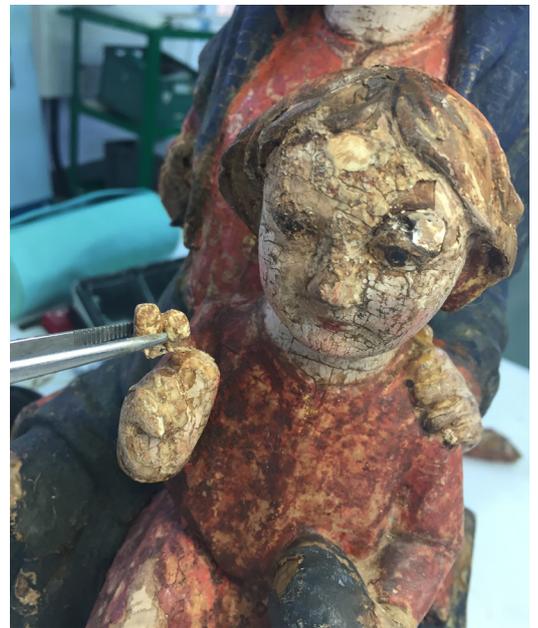
Fig 1

La mano derecha del Niño, alzada en bendición, estaba cubierta de repintes gruesos. La forma y modelado de los dedos, se detectaba gruesa e imprecisa. Tras la eliminación de los repintes se detectó un material gomoso que recubría gran parte de la unión de los dedos con la mano. Se identificó con adhesivo de madera y se retiró de la pieza, lo que provocó la desunión de los dedos con la mano. Una vez limpia la zona, se unieron empleando resina epoxi rápida para garantizar una buena unión con un secado rápido y con la exigencia de que los puntos de contacto son muy reducidos.

Fig 1. Proceso de separación de los dedos del Niño al retirar el adhesivo que cubría y excedía de la junta de unión.

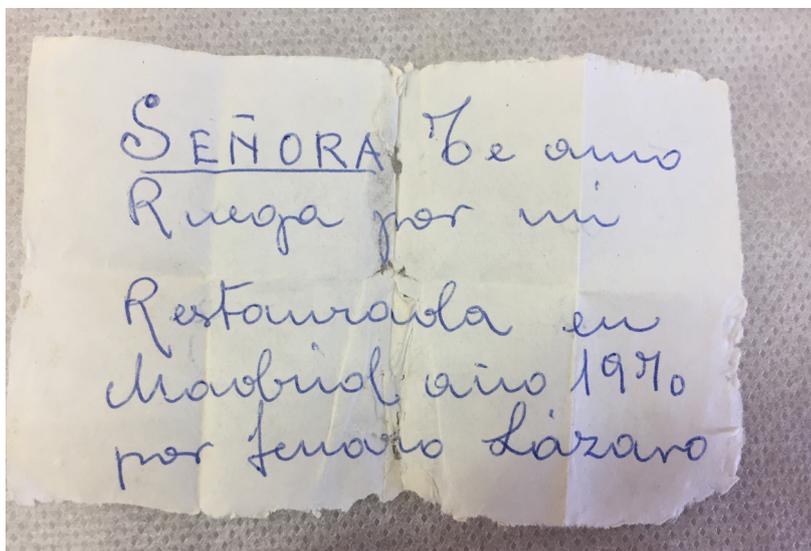
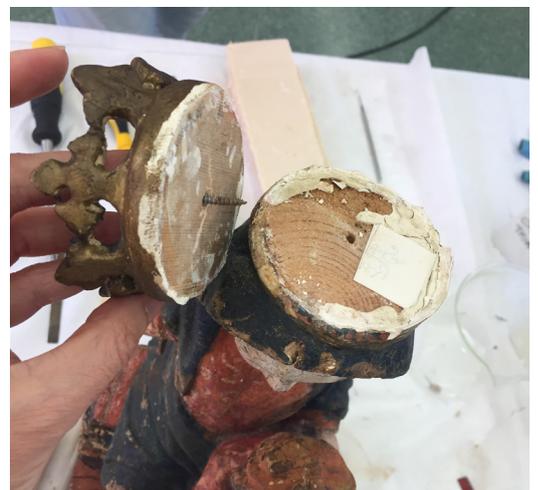
Fig 3

La corona de la Virgen se identificó como un añadido posterior y las pérdidas de materia en la unión con la cabeza indicaban que la corona estaba unida con masilla en sus bordes. En la parte superior de la misma también había un orificio relleno con masilla. Se inició la retirada de masilla para aislar el volumen de la corona. En la parte superior se descubrió la cabeza de un tornillo y una vez retirado el tornillo, se separó la corona de la cabeza. Bajo la corona se pudo descubrir un papel escrito que había sido escrito por el restaurador que intervino la imagen en la última restauración integral de la pieza, supuestamente la que tiene como consecuencia todas las aplicaciones de masilla, los últimos barnices coloreados y repintes, así como la nueva corona. El papel mostraba el texto siguiente: " SEÑORA, Te amo Ruego por mi Restaurada en Madrid año 1970 Jeronimo Lázaro".

Fig 2 y 3. Proceso de separación de la corona y descubrimiento del papel con la escritura haciendo referencia al restaurador que intervino la imagen en 1970.

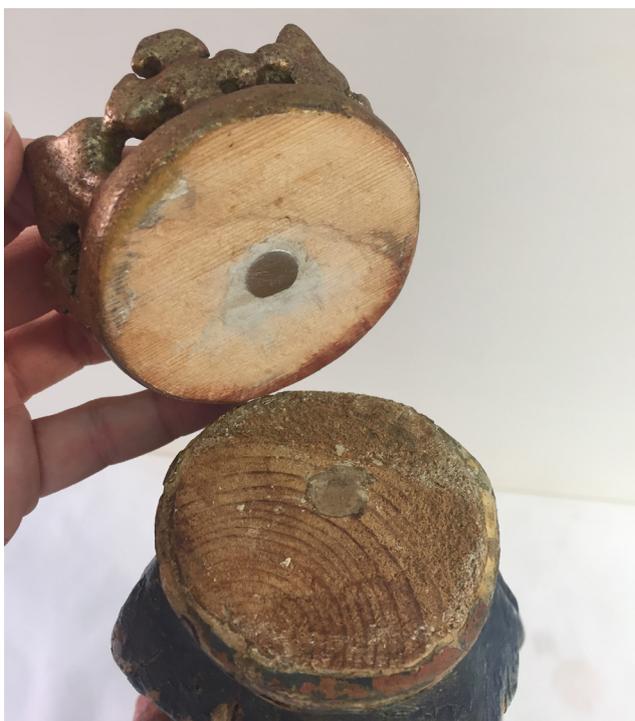
Fig 5

Fig 5. Colocación de la corona con sistema de anclaje reversible mediante imán.

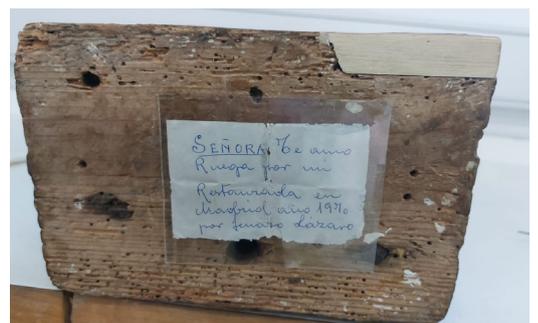
Fig 4

Fig 4. Conservación de documento encontrado y colocado en la base de la pieza

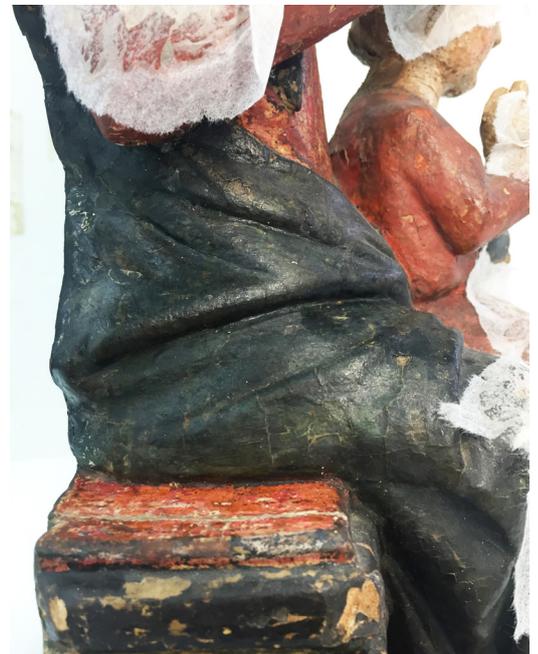
Fig. 6

Fig. 6. Muestra los recubrimientos del manto de la Virgen. Barnices, repintes y volúmenes con brillo y poca definición.

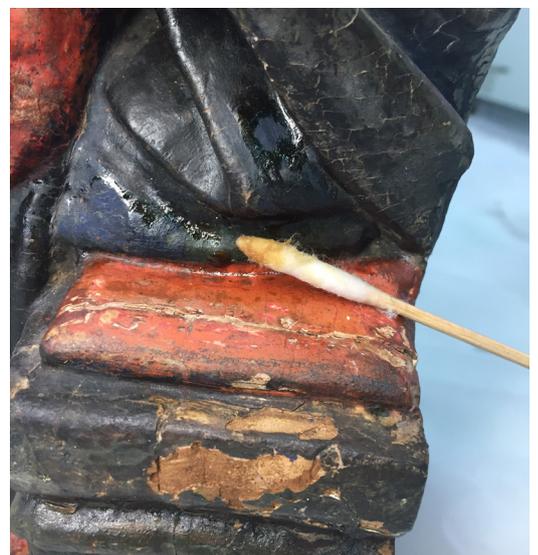
Fig. 8

Fig 8. Detalle del proceso de eliminación de la goma laca oxidada.

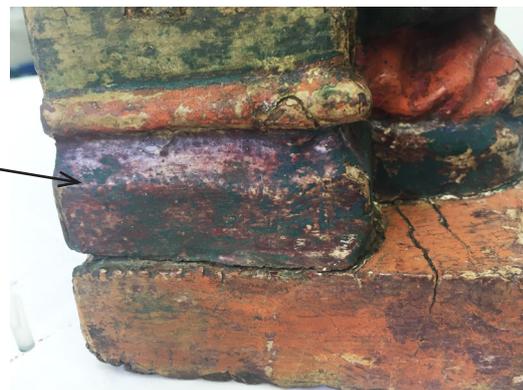
En la base y parte baja del trono se retiró el repinte marrón que cubría toda la superficie y se descubrió una policromía muy desgastada. Aparentemente es una policromía de tono verde y bajo ella una base pulida de tono violáceo y, en varios puntos, se han encontrado trazas de lámina de plata. Se ha deducido que esta zona del trono y de la base de la imagen estaba plateada y el tono violáceo es de la base de bol. Posteriormente y como consecuencia del desgaste y pérdida de la lámina de plata, lo pudieron repolicromar a verde. Actualmente quedan restos de esta policromía verde y de las trazas de bol y plata.

La flecha indica los restos de la zona que estaba plateada y la policromía verde que se aplicó posteriormente.
