# INFORME TÉCNICO DE LA RESTAURACIÓN DE DOS ESCULTURAS DE LOS ARCÁNGELES SAN MIGUEL Y SAN GABRIEL.

CATEDRAL DE SIGÜENZA 2021-2022  
TÉCNICO RESTAURADOR: RAÚL ENCINAR DOMÍNGUEZ

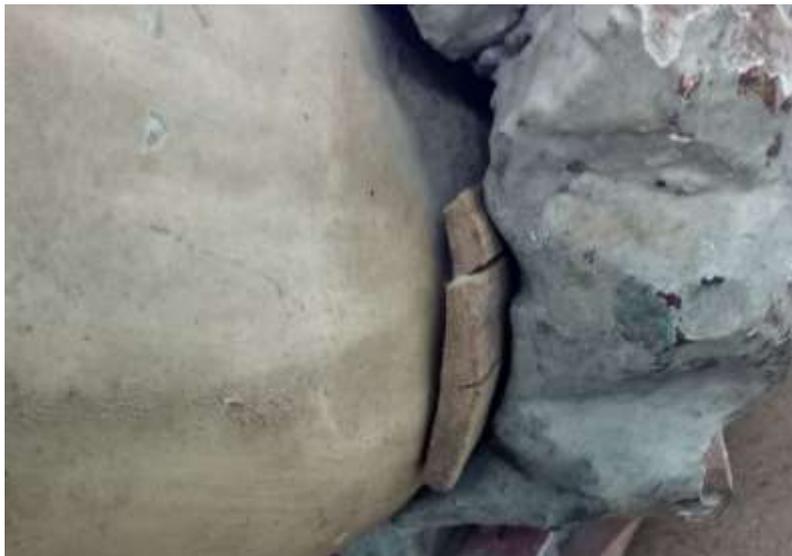
Cuñas de madera originales que impedían la rotación de los brazos.

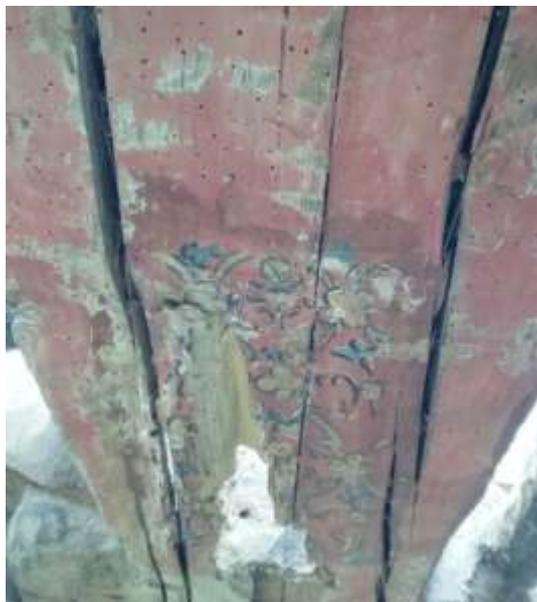
Unión vertical de las piezas del embón en el centro de la imagen.  
A los lados fendas producidas por el secado natural de la madera

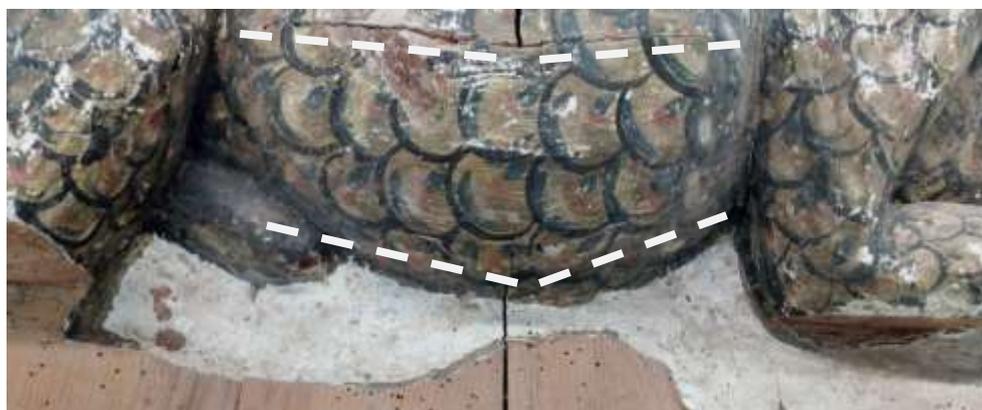
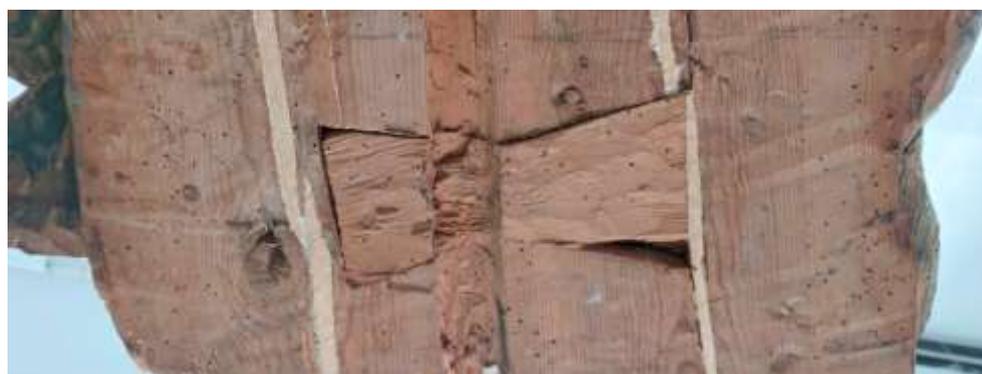
Dos imágenes de las colas de milano de refuerzo de la unión de las maderas.

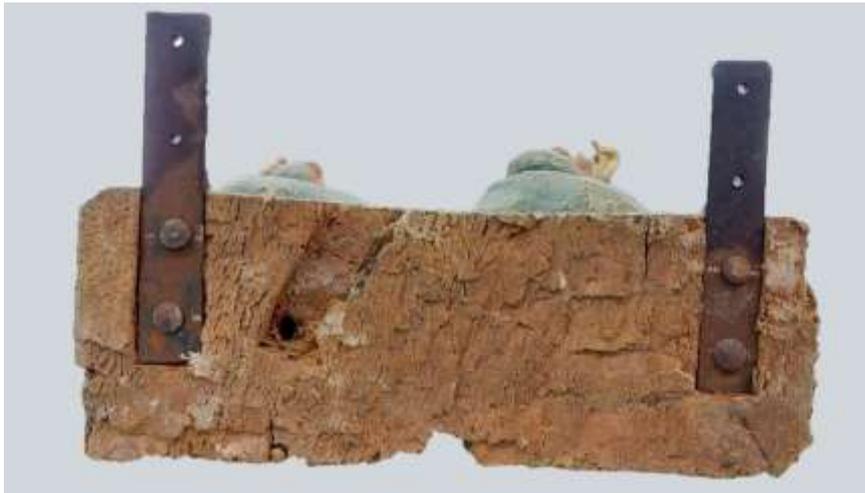
Vista de las pletinas metálicas para la sujeción de la escultura. Se aprecia el cajeadado para otra pletina hoy desaparecida.

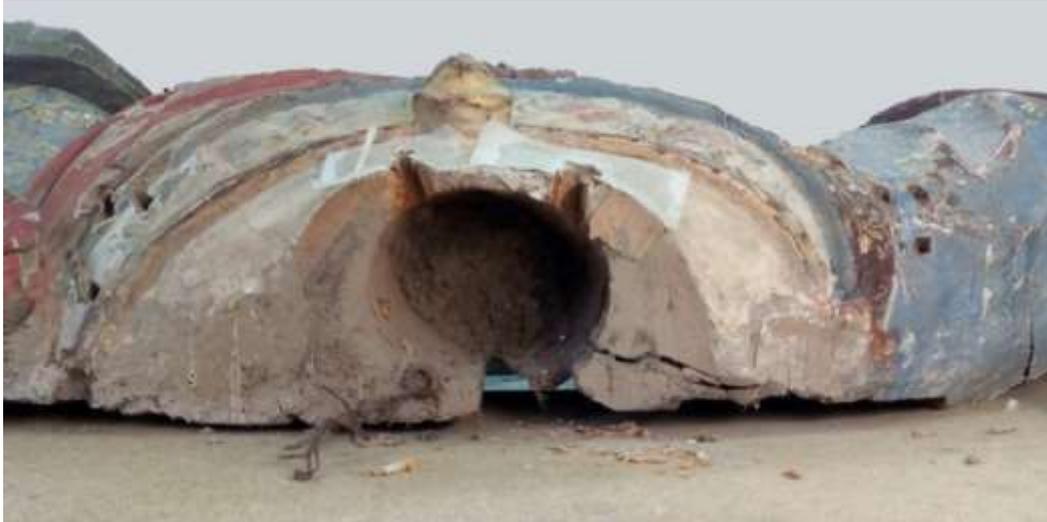
Imagen tomada durante la intervención. Se pueden observar los huecos de inserción de clavos en la zona de los hombros. En el centro aparece una hembrilla cerrada con alambre.

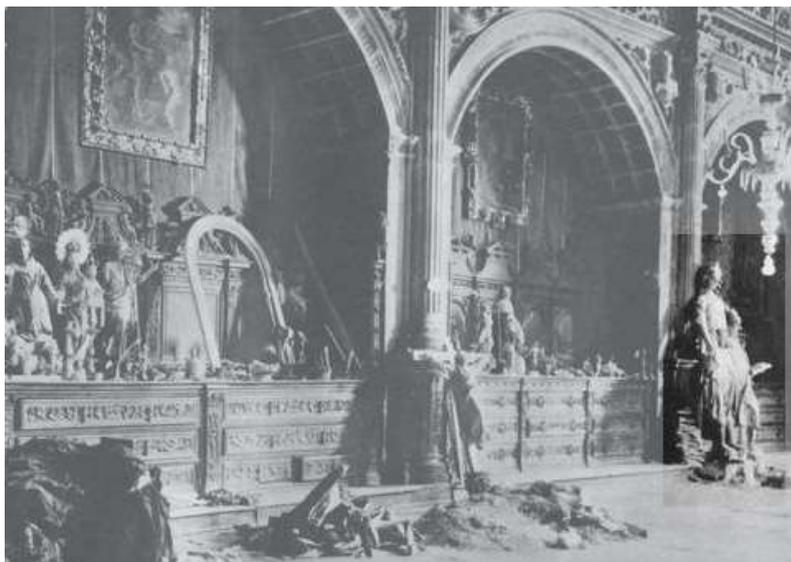
Imagen de la sacristía de la catedral donde se guardaron gran cantidad de objetos artísticos tras los ataques sufridos. Al fondo se ha identificado la talla de san Gabriel sin el brazo izquierdo el cual estaba muy dañado antes de la presente intervención.

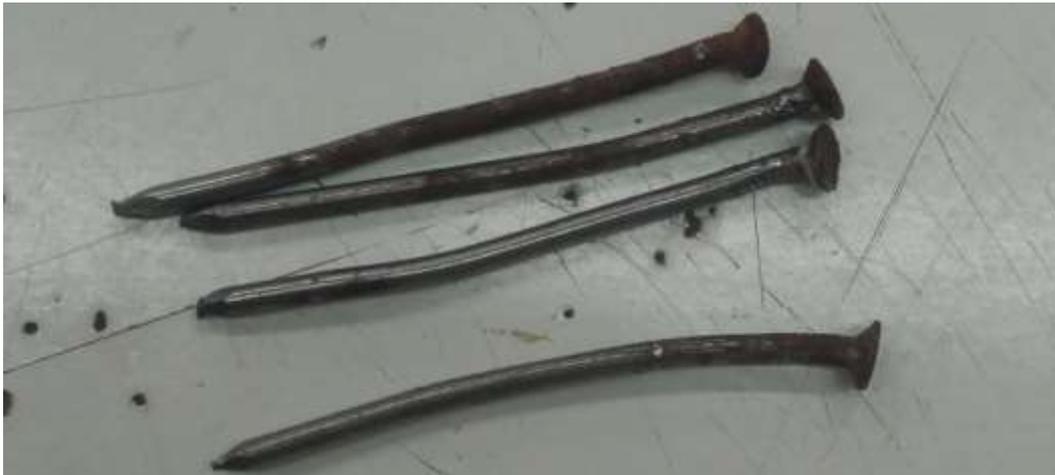
Clavos de producción industrial. Arriba, antes de la intervención.

Fotografía inferior, las los clavos extraídos de la escultura de san Gabriel.

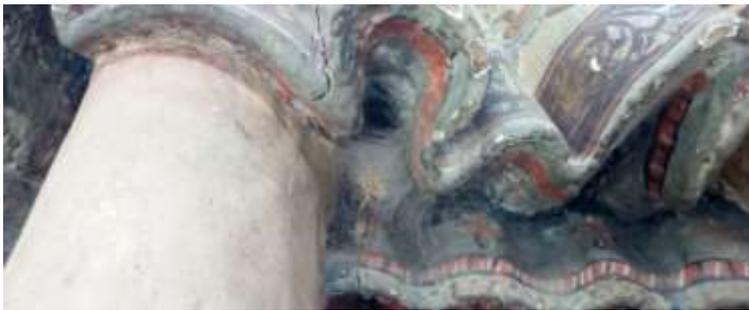
Nido de insecto en una de las cavidades de la talla de san Miguel.

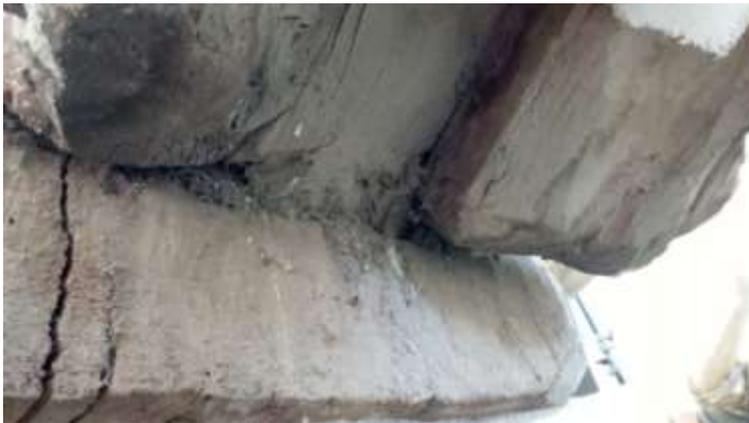
Suciedad superficial acumulada en la parte posterior de la cabeza se san Miguel.

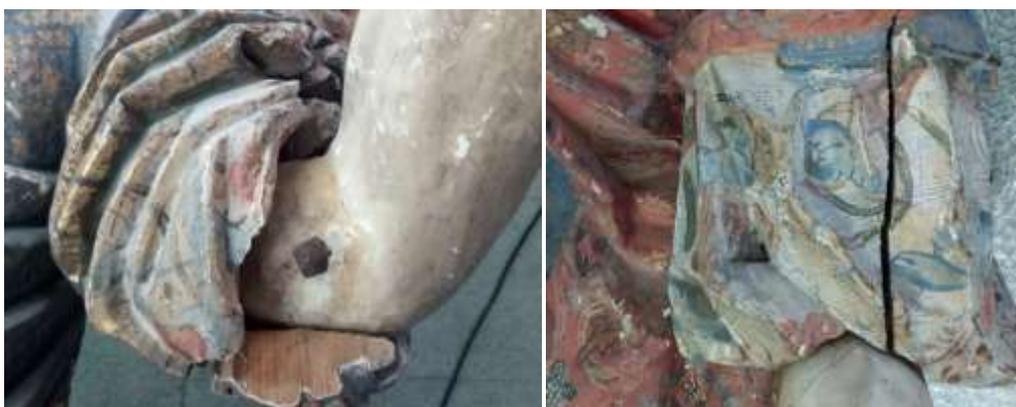
-Rotura en las mangas y apertura de las fibras de la madera, provocados por la inserción de clavos, la rotación de los pernos de los brazos y la presión ejercida en los mismos en traslados y manipulación de las esculturas.

Estado antes de la restauración de la manga izquierda de san Gabriel.

En el proceso de fijación de los brazos se empleó el Acetato de polivinilo y pasta de celulosa y cuñas de madera (se aprovecharon las cuñas originales y se reintegraron aquellas que se habían perdido, cerrando por completo la circunferencia entorno al brazo.

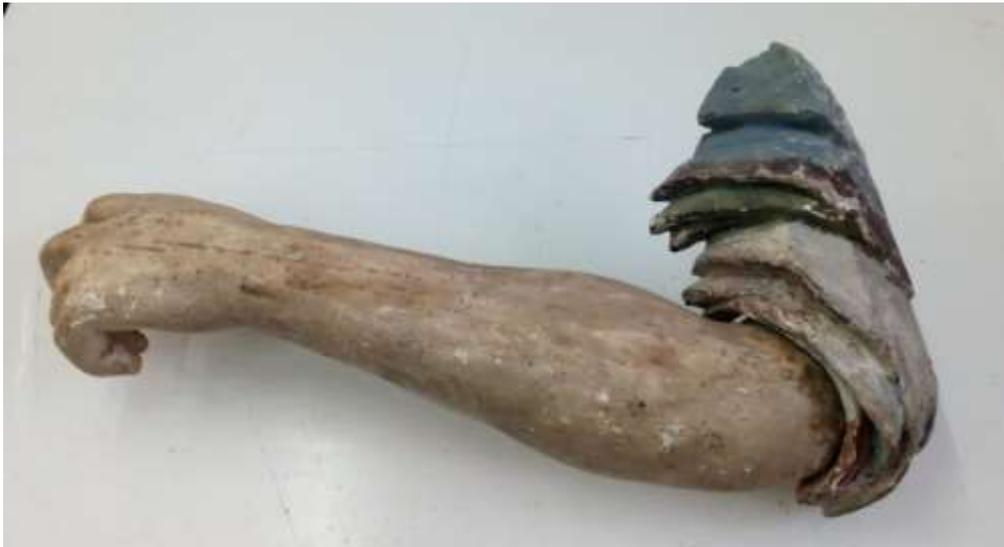
El brazo durante la intervención.

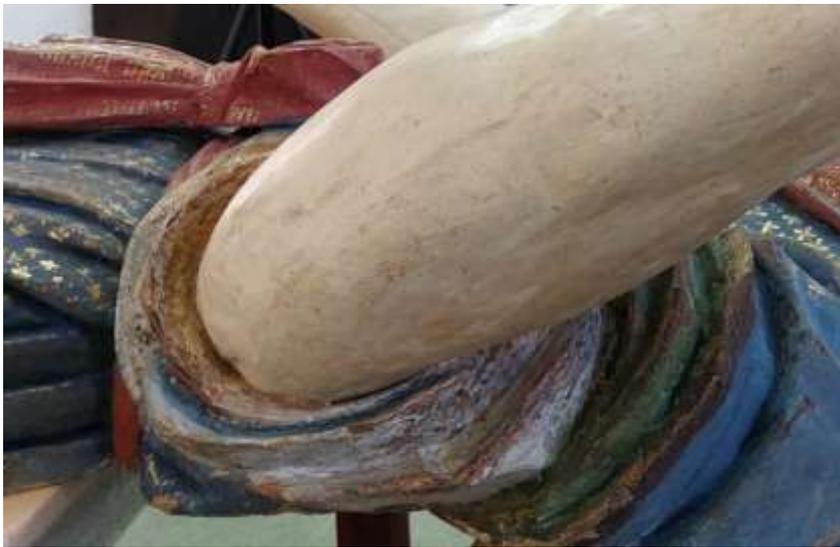
Sellado del hueco de la manga. Imagen después de la intervención.

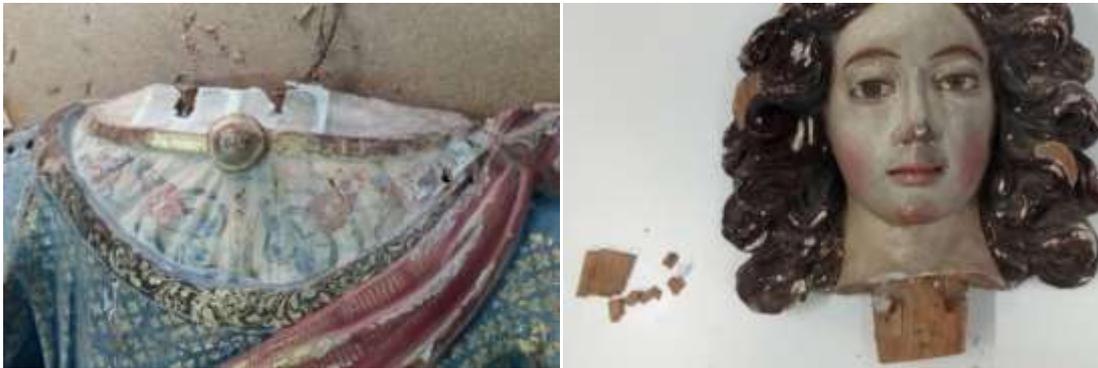
En el caso del cuello que presentaba un fuerte movimiento e inestabilidad se procedió de igual modo que en los brazos, extrayendo toda la pieza que corresponde a la cabeza. La continuidad de la policromía en la carnadura del cuello hizo necesario la protección mediante un empapelado para evitar la pérdida de materia pictórica.

Proceso de separación de la cabeza para el saneamiento de la zona.

La rotura de parte posterior de la madera en la zona de inserción del espigón se aseguró con una pieza de madera a modo de grapa que se fijó con espigas de madera y resina epoxi para madera. Como adhesivo se empleó el acetato de polivinilo como en todo el tratamiento del soporte

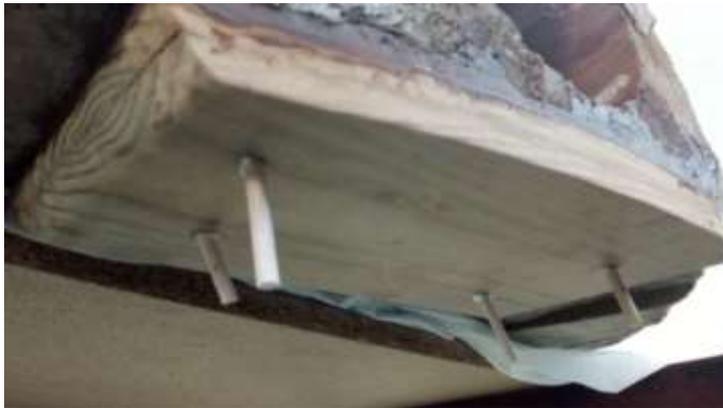
Tabla de nueva factura con espigas en la parte posterior.

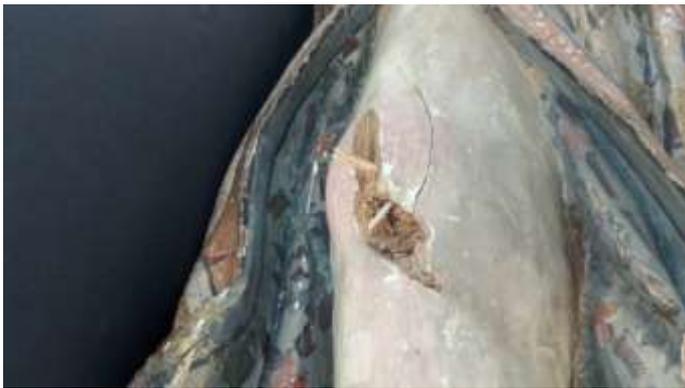
Astillados de la madera en la rodilla derecha del arcángel san Gabriel. Se ha identificado la rotura en esta zona de la escultura en la que se encontró una pieza de plomo. En un primer momento se pensó en que fuera el resto de algún sistema de sujeción del escudo desaparecido pero no ha sido posible identificarlo. Se baraja la hipótesis de que pueda ser un resto de metralla.

La zona durante el la intervención. Fase de reposicionamiento de la lasca de madera y refuerzo con espigas.

más bajo que el original para posteriormente cubrir toda la zona con una fina capa de resina epoxi para madera. Esta capa de resina le confiere mayor dureza a la reintegración pero facilitando la reversibilidad del material añadido porque a modo de carcasa esta resina puede ser eliminada de forma mecánica y la pasta de celulosa es fácilmente reactivada con humedad.

La pieza metálica hallada en el interior se integró en la materia añadida como testigo por si en el futuro pudiera dar información de cual es su origen y servía como anclaje de algún elemento perdido.

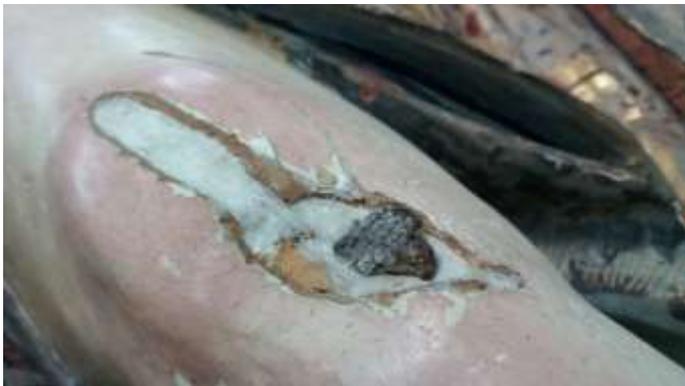
Relleno en la falta de material soporte.

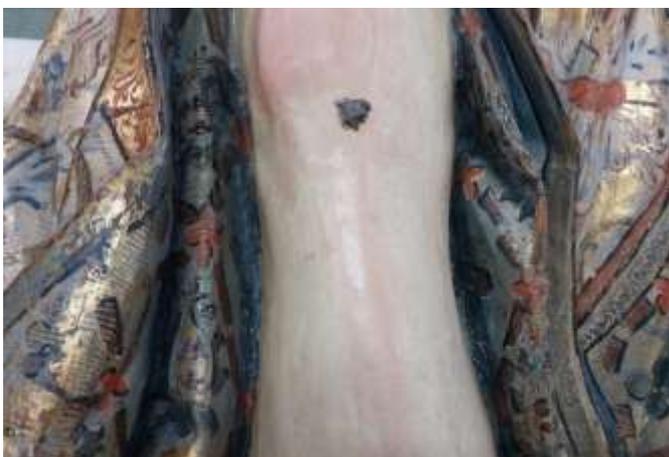
La zona de la rodilla una vez finalizada la intervención.

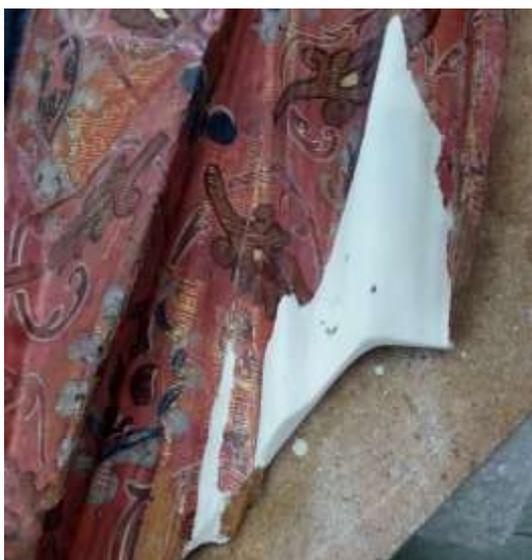
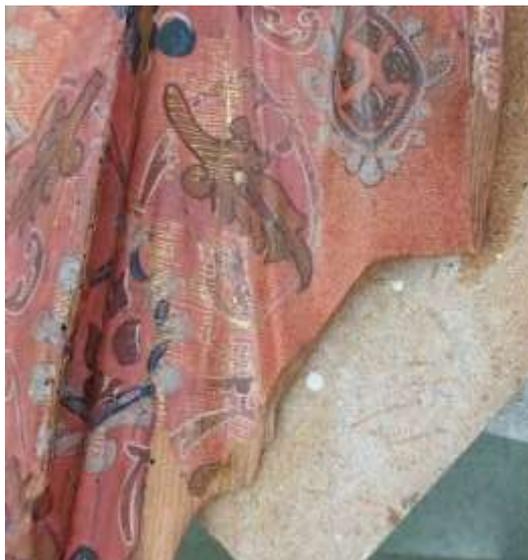
**Objetivos:** debido al poco grosor del pliegue del manto se había producido una rotura que facilitaba el enganche de algunas fibras de la madera (algunas puntas presentaban riesgo de desprendimiento). También la zona constituía un serio peligro para las personas que manipulen la escultura. La intervención queda restringida a aquellas zonas con riesgo de pérdida. La reintegración no pretende una justificación estética, si no de pura conservación preventiva aunque la mejora estética es evidente.

Proceso de reintegración del volumen del manto de san Miguel.

**Proceso:** como en el apartado anterior se fijaron los fragmentos que presentaban movimiento. Se insertaron espigas, en este caso para facilitar el agarre de la resina epoxi y aumentar la resistencia mecánica de la misma. Se optó por la resina epoxi para madera por su mayor dureza. La resina se aplicó en una primera capa a la que se añadió una rejilla de fibra de vidrio para darle más cuerpo y una vez catalizada la resina con la malla se aplicó una segunda capa de resina que cubría la malla y las espigas creando estructura interna.

1. Inserción de espigas y fijación de de astillas de madera sueltas.
2. Reconstrucción del volumen con araldit madera y refuerzo interior.
3. Estucado de la laguna.
4. Reintegración cromática.

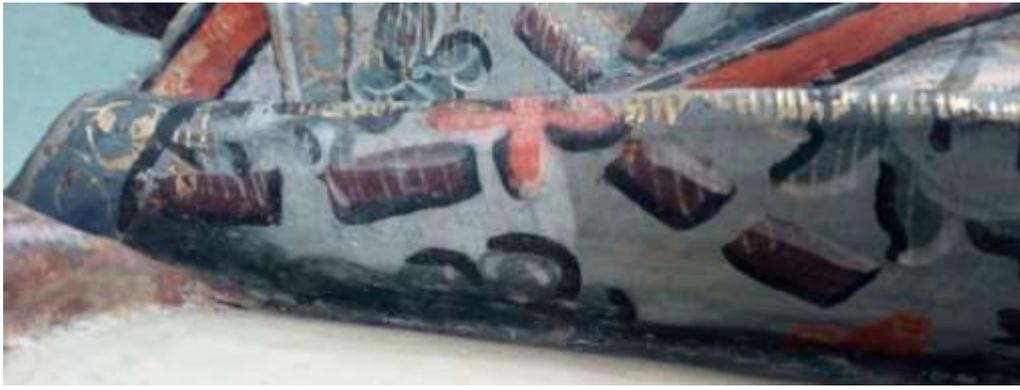
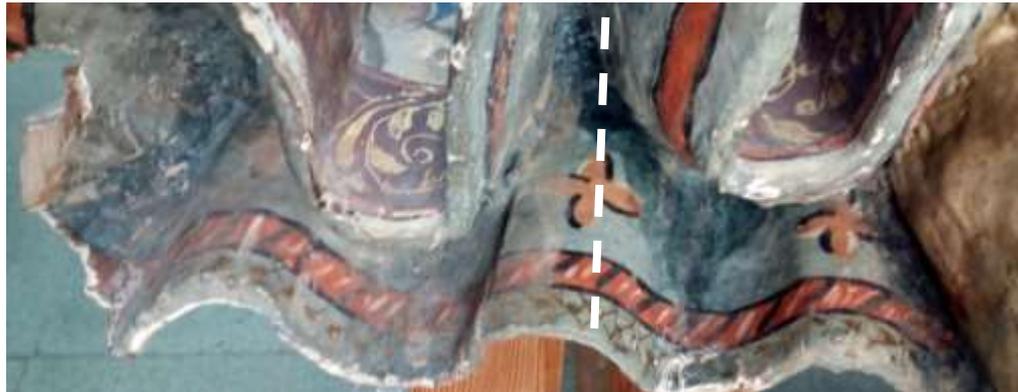
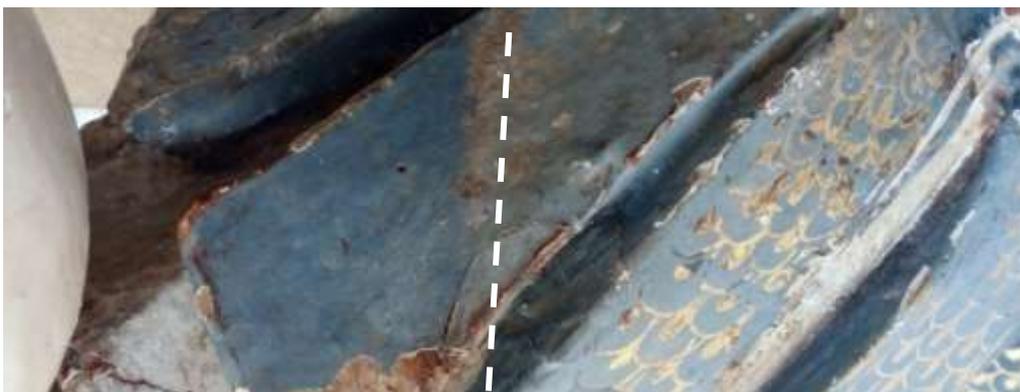
Proceso de la limpieza en diferentes zonas

Las pruebas de limpieza dieron como resultado más idóneo; la combinación de dos métodos. El primero consiste en una limpieza con cola orgánica muy ligera. La concentración de cola de pescado al 3% más un fungicida (fenol). La limpieza se llevó a cabo con hisopos de algodón hidrófilo en toda la superficie pictórica con la salvedad de las especificadas en los apartados posteriores. Una vez finalizado este proceso se hizo necesario igualar la limpieza en los volúmenes más prominentes de las vestiduras. En este caso la limpieza se realizó con citrato de triamonio al 3% en agua.

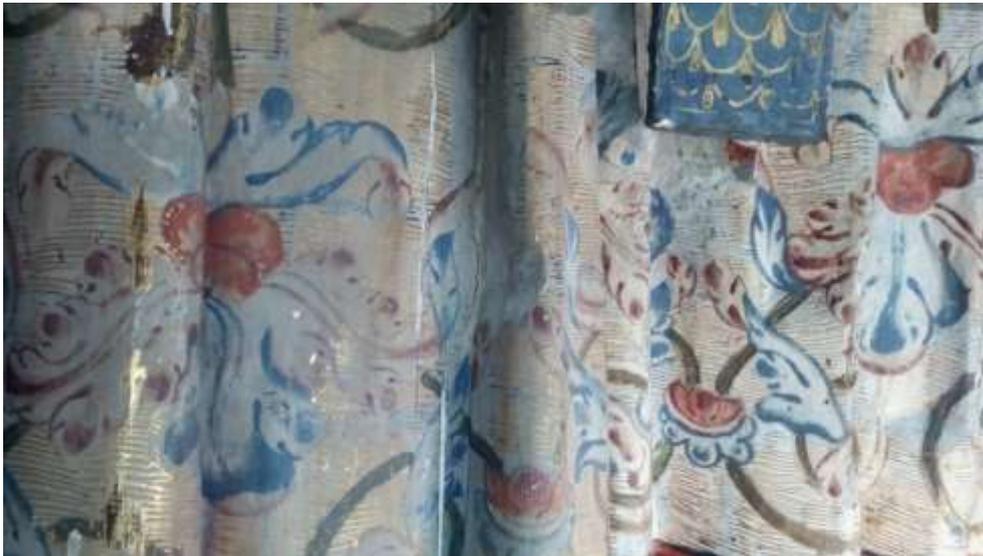
Proceso de limpieza físico-química de las túnicas blancas con esgrafiado. A destacar la riqueza cromática de estas zonas que se ha recuperado después de la eliminación de la suciedad.

En el caso de las prendas de vestir de tonalidad blanca con esgrafiado, la limpieza fue más exigente que en el apartado anterior. La recuperación de la riqueza cromática se hizo mediante la acción combinada de gomas de borrar más la mezcla isooctano-isopropanol al 50%. Tras la aplicación de los disolventes se pasaba la goma de borrar siguiendo el sentido de las líneas del esgrafiado. Para finalizar el proceso se limpió toda la superficie con alcohol etílico puro.

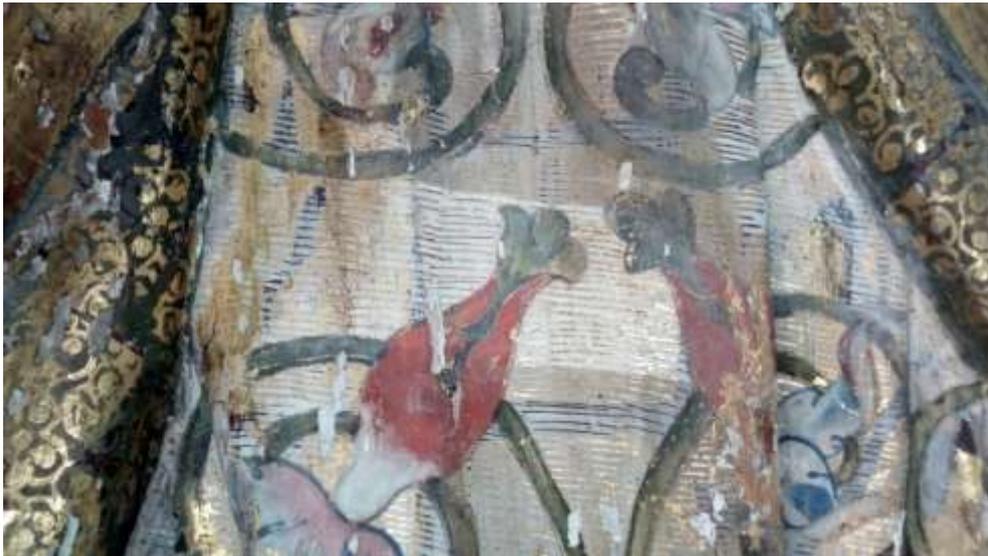
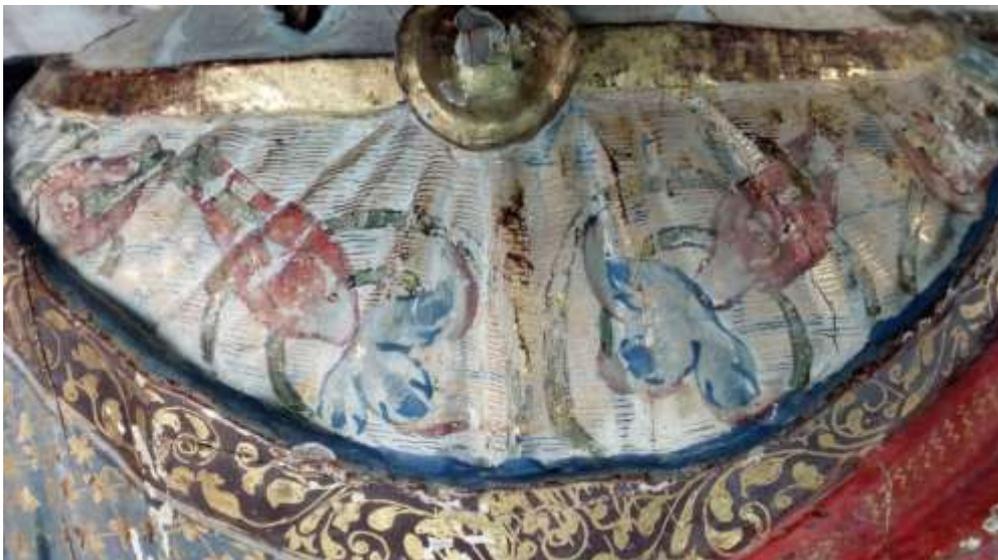
Detalles de la limpieza de las prendas blancas.

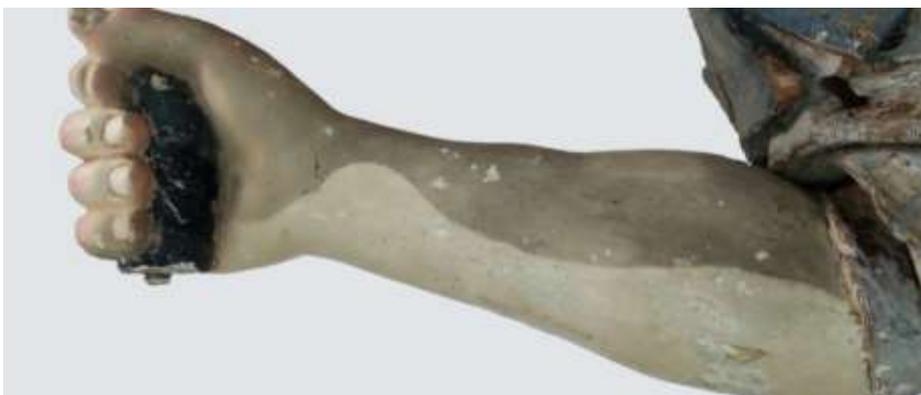
Fase de la eliminación de suciedad de la carnación del brazo.

Las carnaciones se limpiaron aplicando citrato de triamonio en la concentración ya mencionada y con las gomas de borrar empleadas en el apartado anterior.

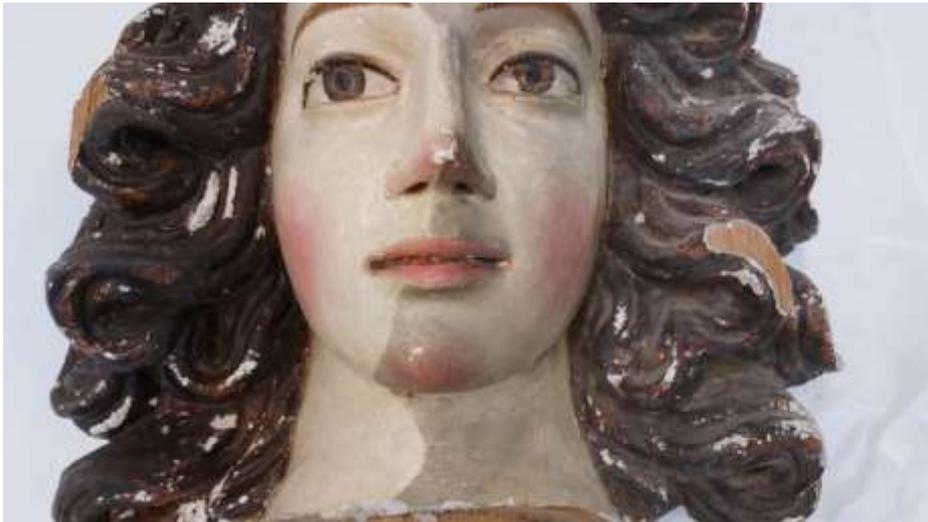
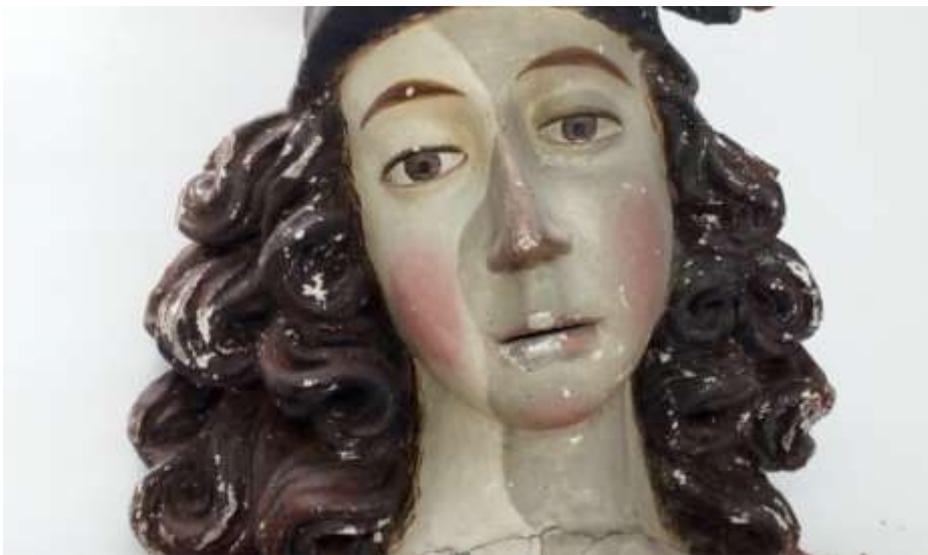
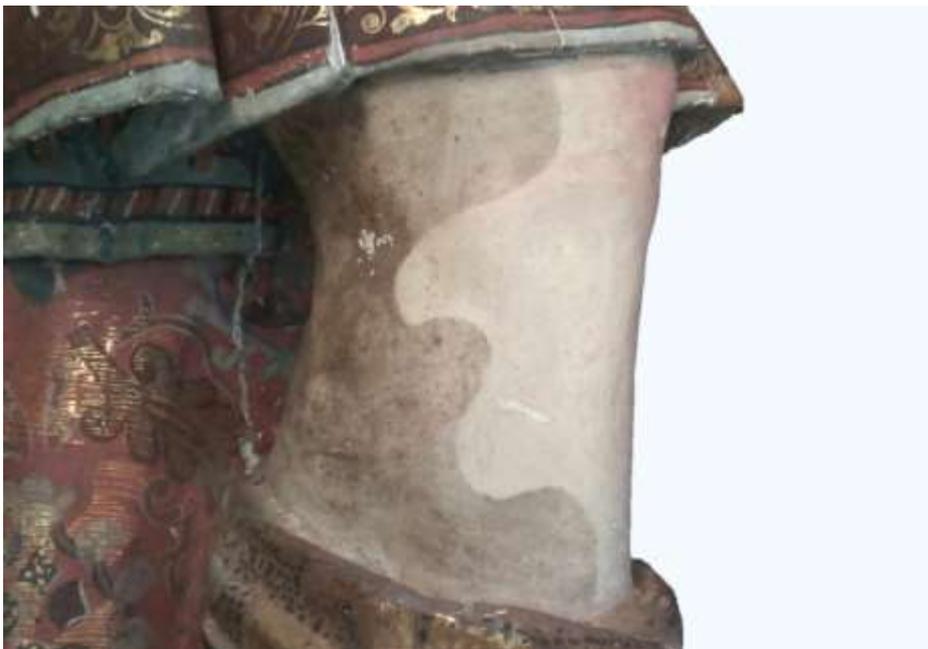
Proceso de limpieza físico-química en los rostros de los arcángeles. En la imagen inferior el mismo proceso registrado en la carnación de la pierna izquierda de san Miguel.

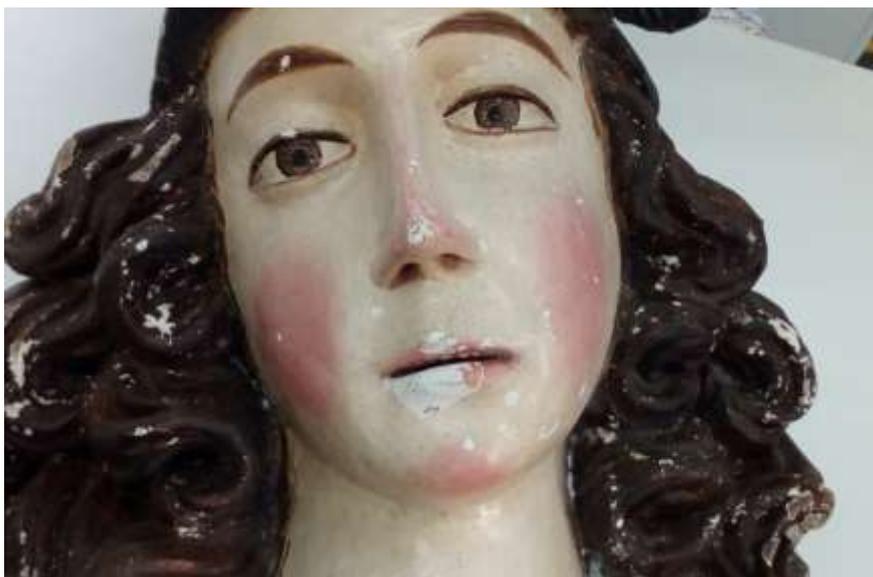
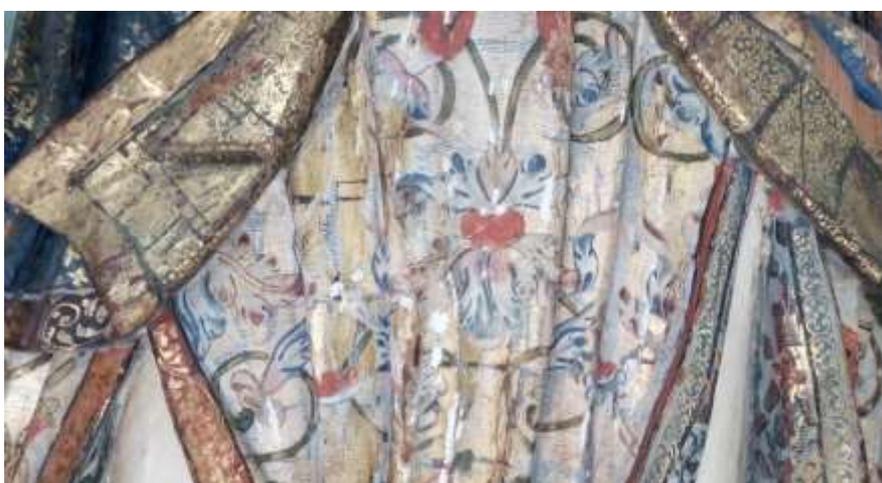
Fase de nivelado del estuco aplicado en la intervención.

**Proceso:** se inició esta fase aplicando una imprimación de agua-cola en las partes de madera a la vista para facilitar la adhesión del estuco. Posteriormente se aplicó el estuco en caliente con pincel y puntualmente con espátula sobre todo en aquellas lagunas localizadas en plano vertical. Una vez seco el aparejo, se nivelaron las zonas estucadas con bisturí y finalmente con lijas de grano fino. Para eliminar los restos de estuco se emplearon hisopos ligeramente humedecidos.

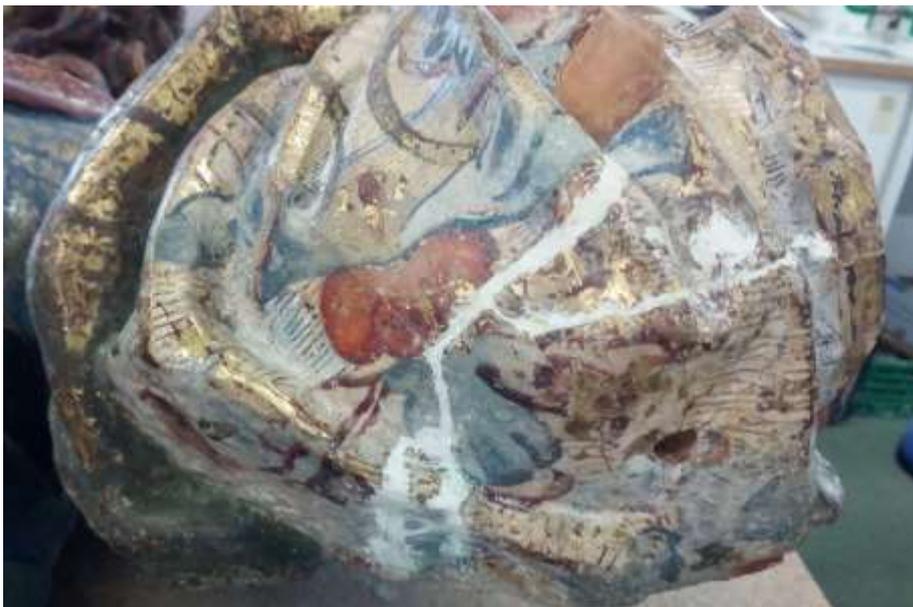
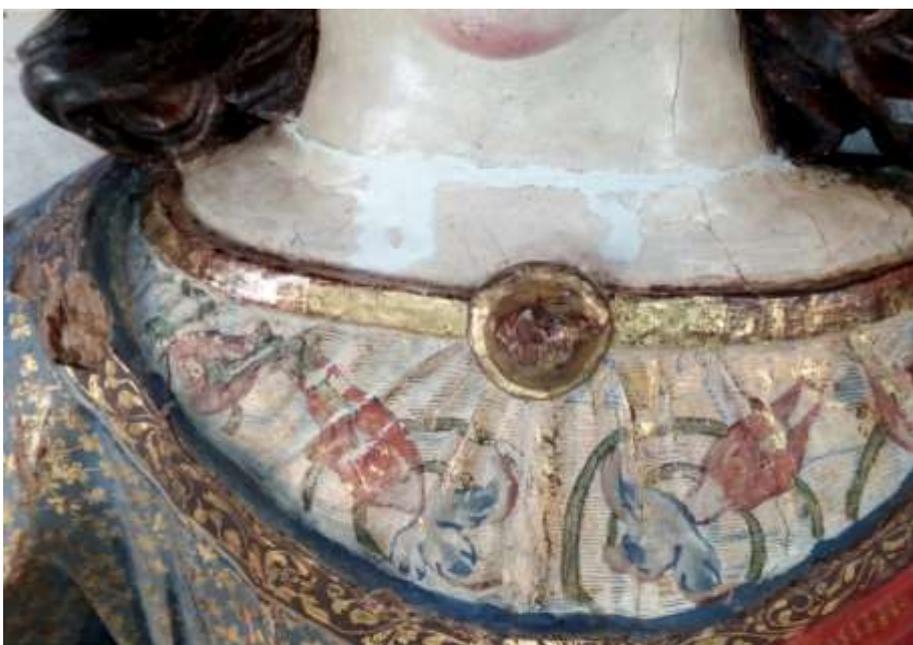
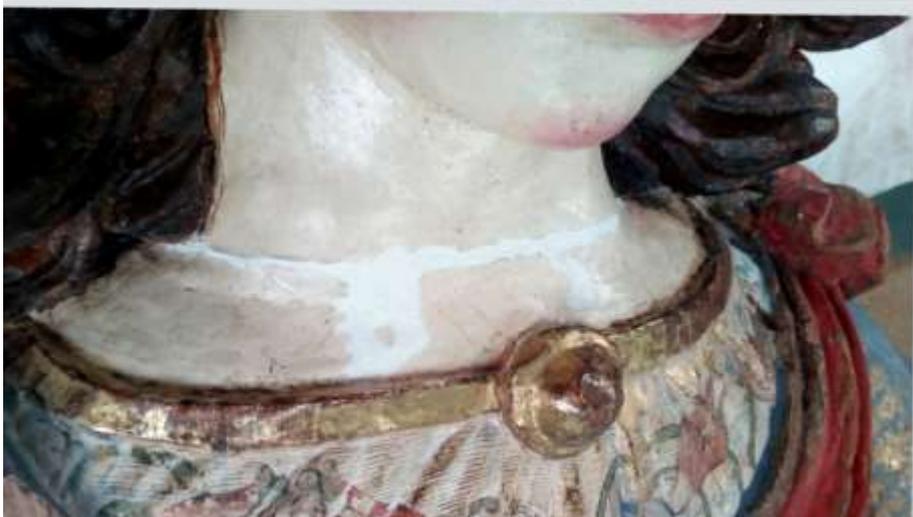
El estucado en zonas de importancia visual que presentaban falta de continuidad de los estratos pictóricos.

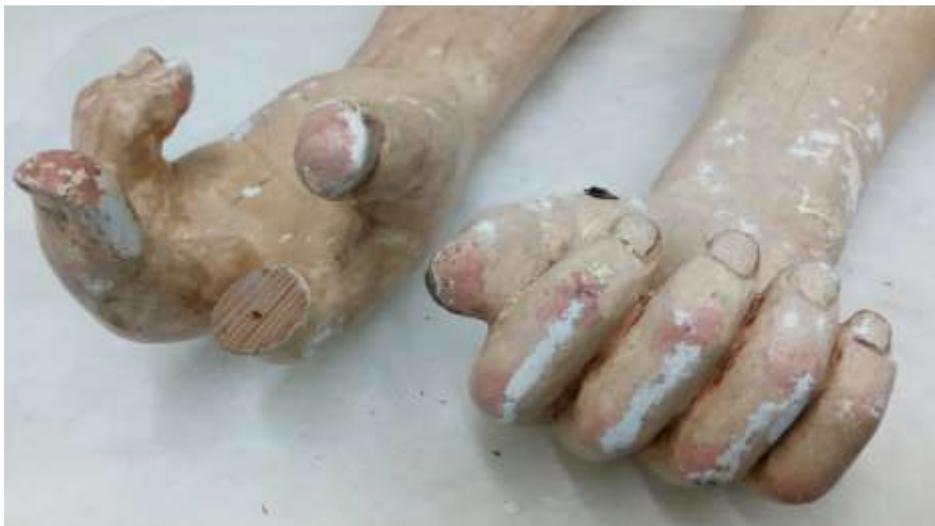
Estucado de lagunas de las manos de san Gabriel.

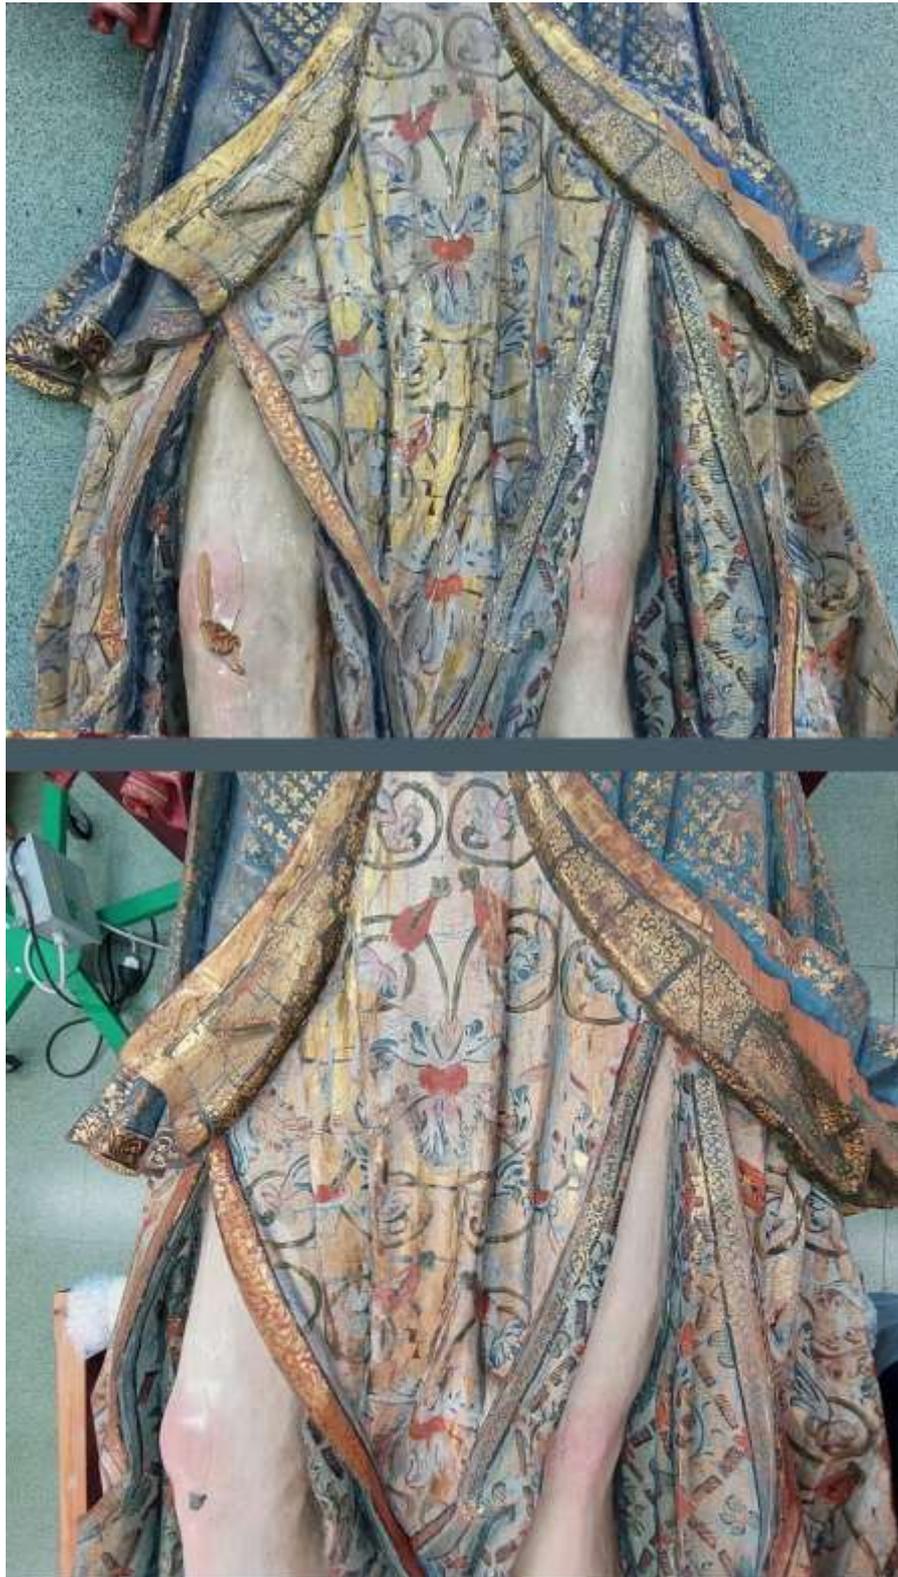
Vista frontal de la escultura donde se aprecia la recuperación de la riqueza cromática.

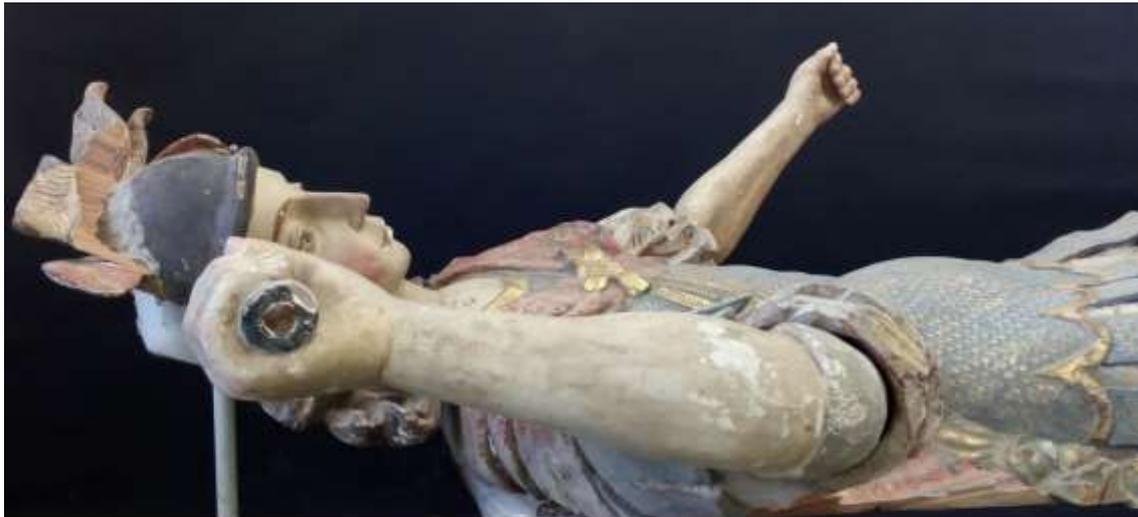
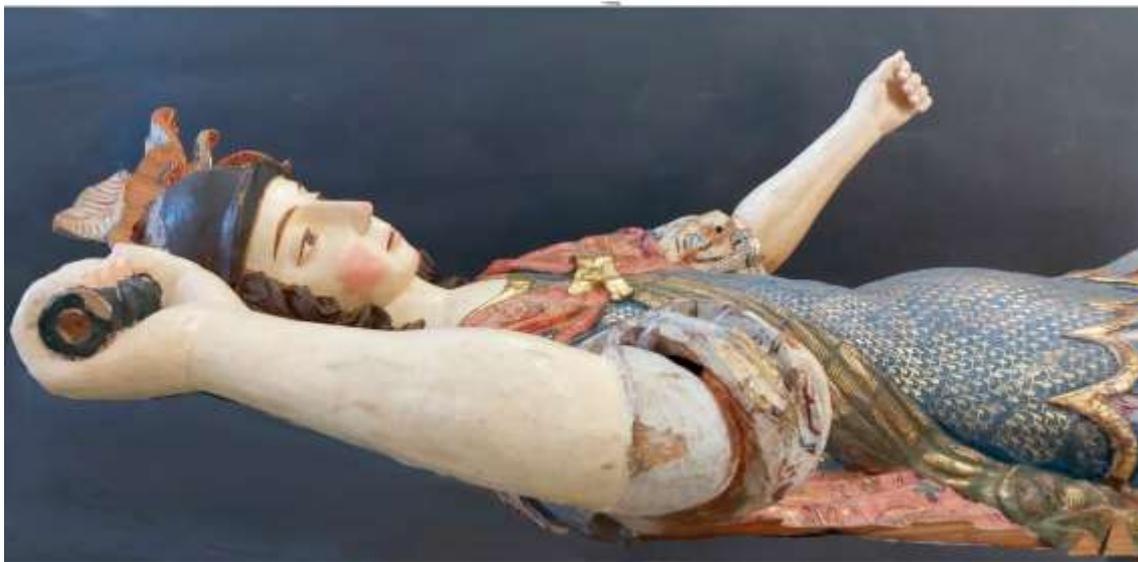
**FOTOGRAFÍAS Nº 27 y 28: perfil del  
arcángel san Miguel estado inicial y final**

Recuperación de la riqueza cromática.  
Eliminación de la suciedad en las  
carnaciones.

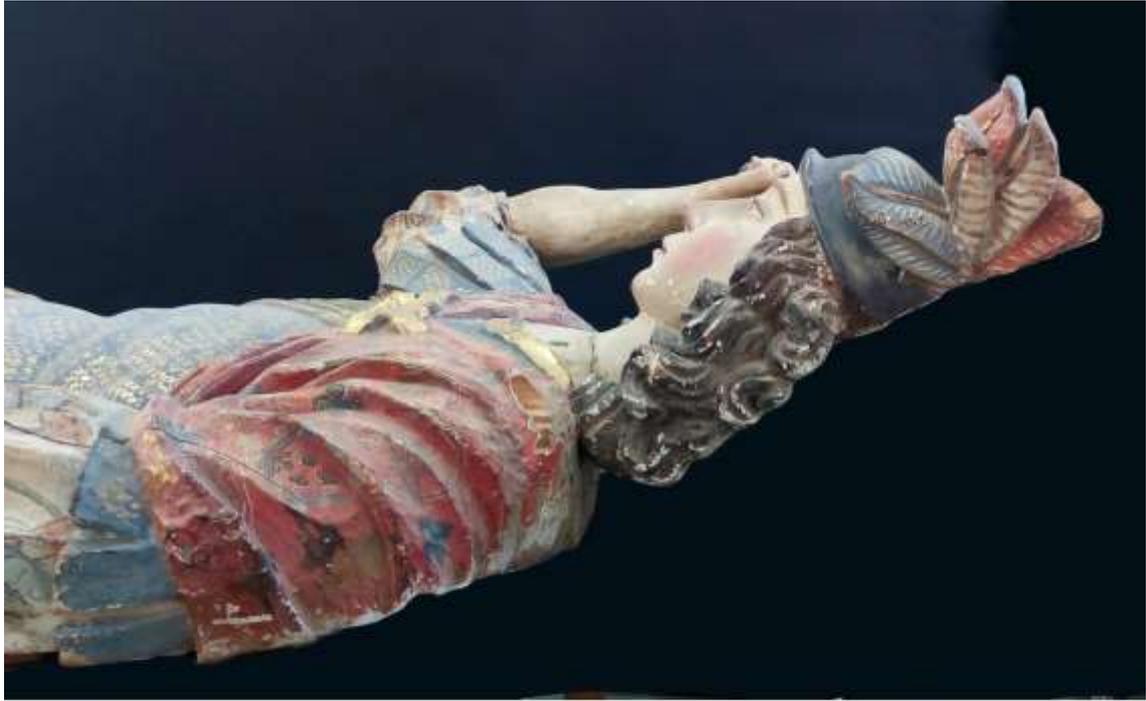
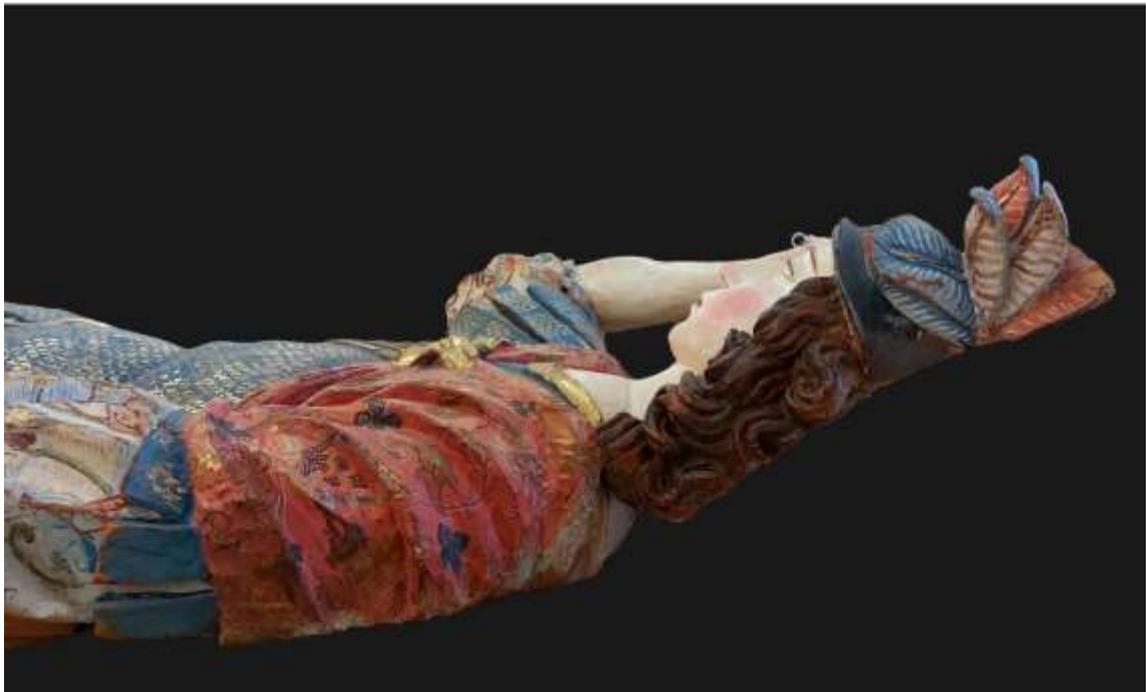
**FOTOGRAFÍAS Nº 29 y 30: imágenes comparativas antes y después. Perfil izquierdo.**

A señalar que el entonado del aparejo a la vista hace desaparecer el característico moteado blanco que dificulta la lectura de la talla.
