# INFORME TÉCNICO DE LA RESTAURACIÓN DE DOS ESCULTURAS DE LOS ARCÁNGELES SAN MIGUEL Y SAN GABRIEL.

CATEDRAL DE SIGÜENZA 2021-2022  
TÉCNICO RESTAURADOR: RAÚL ENCINAR DOMÍNGUEZ

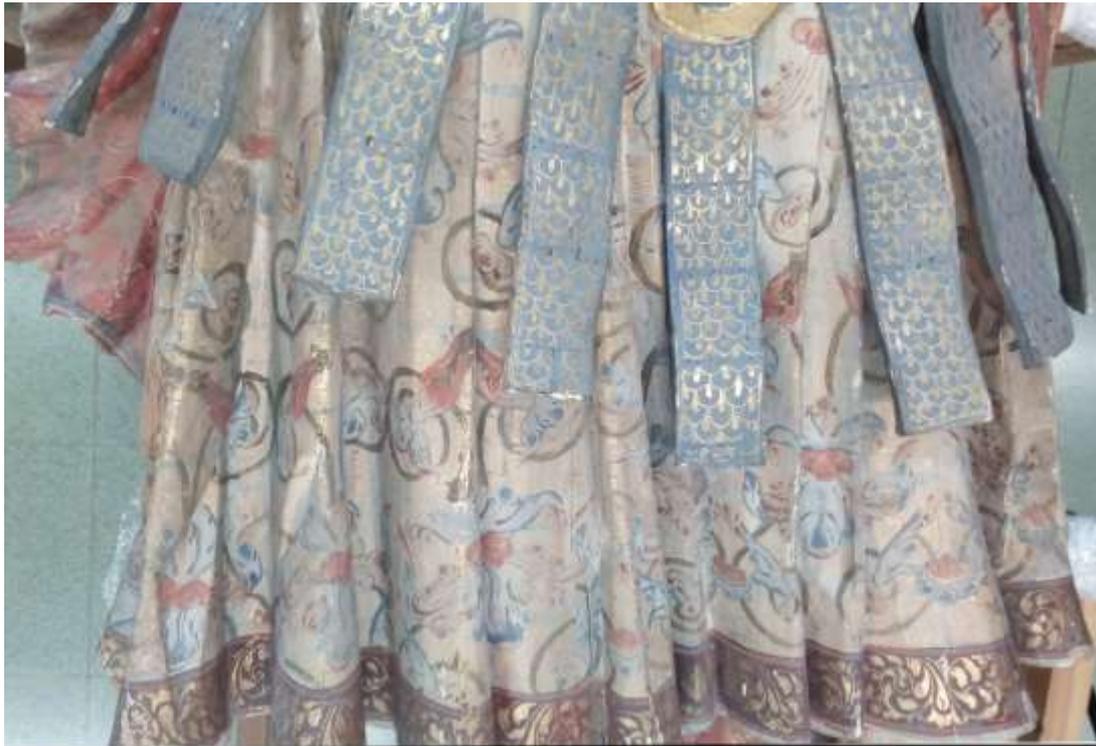
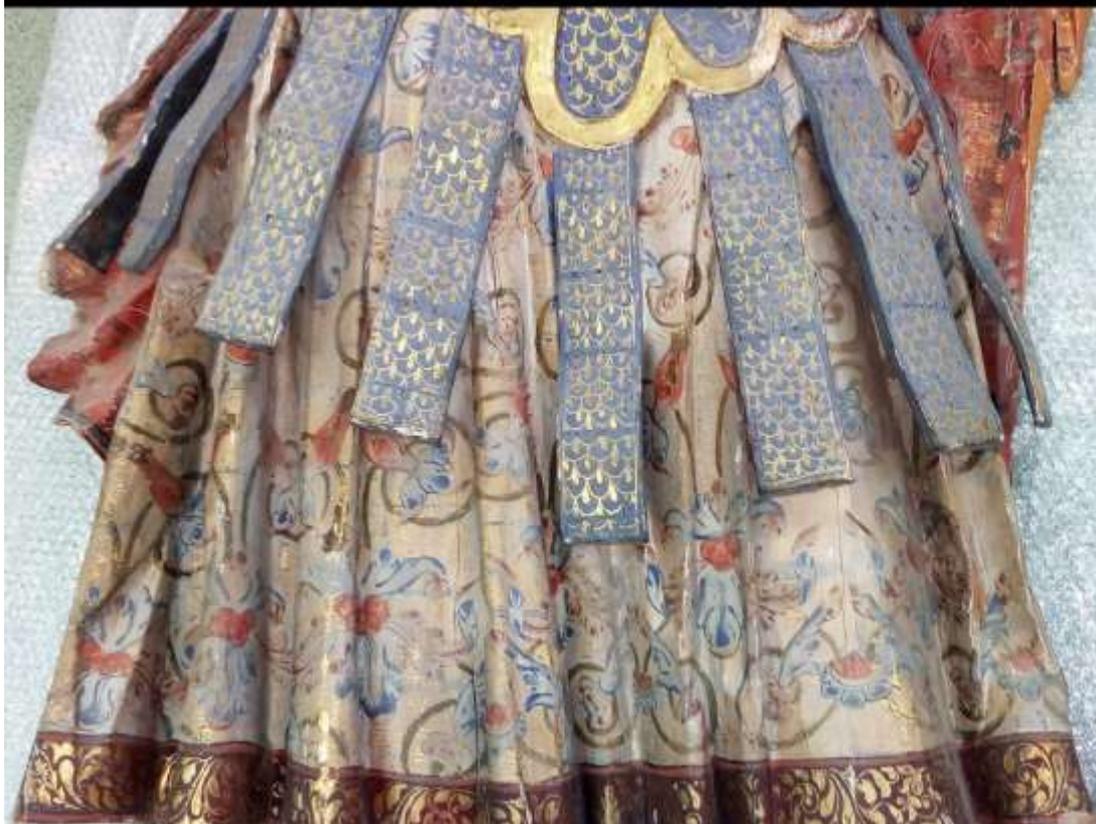
**FOTOGRAFÍAS Nº 35 y 36: imágenes comparativas.**

Vista frontal de la túnica, donde se aprecia la rica decoración vegetal y la recuperación del brillo del oro.

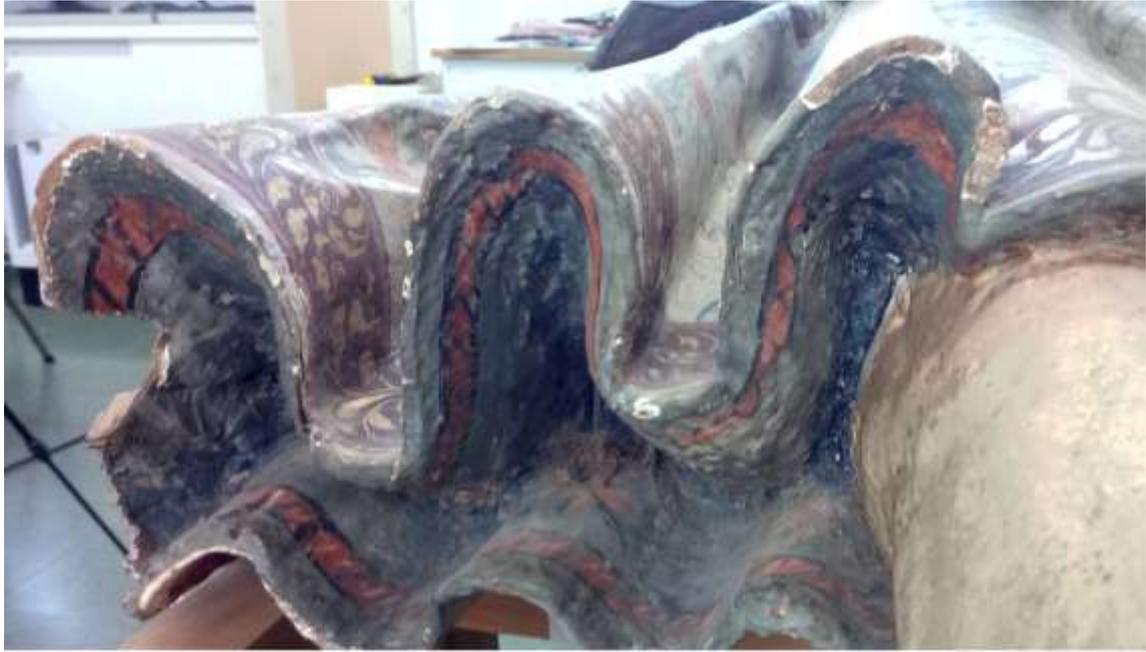
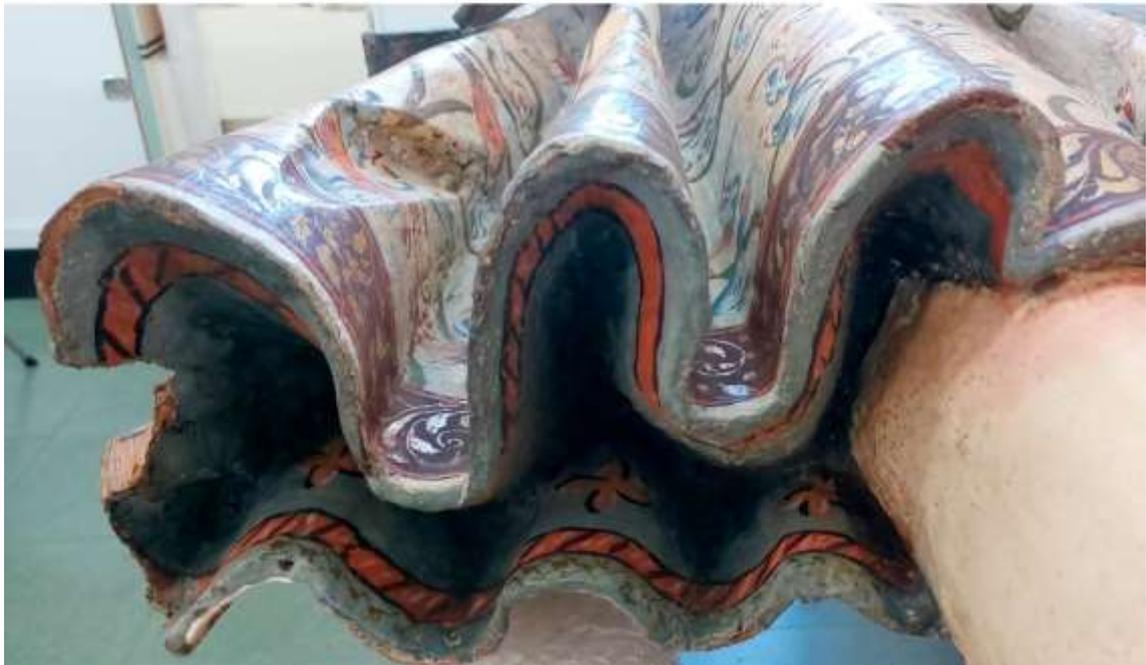
**FOTOGRAFÍAS Nº 39 y 40: imágenes comparativas.**

A destacar la recuperación del cromatismo original y el entonado de aparejo a la vista.

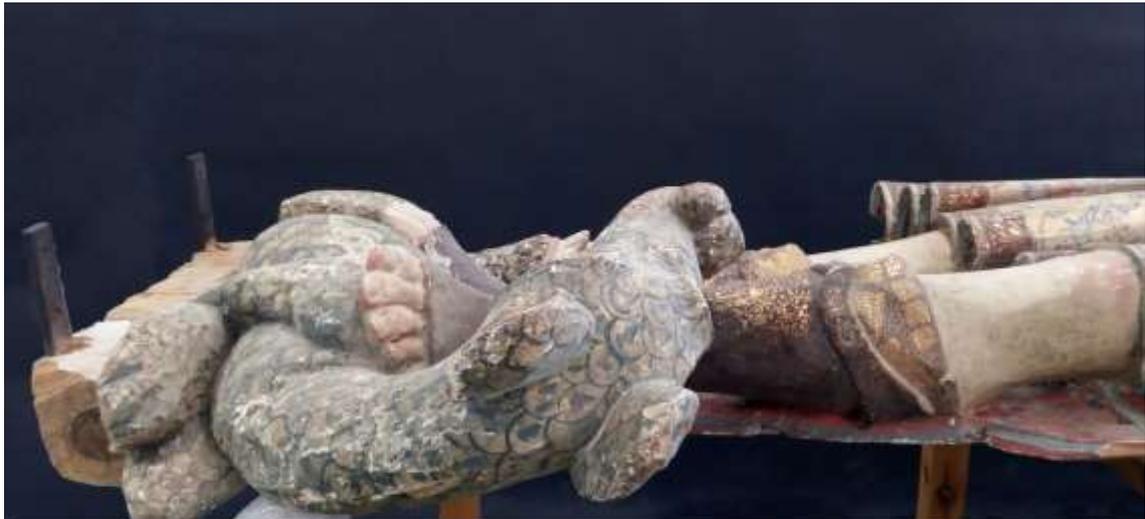
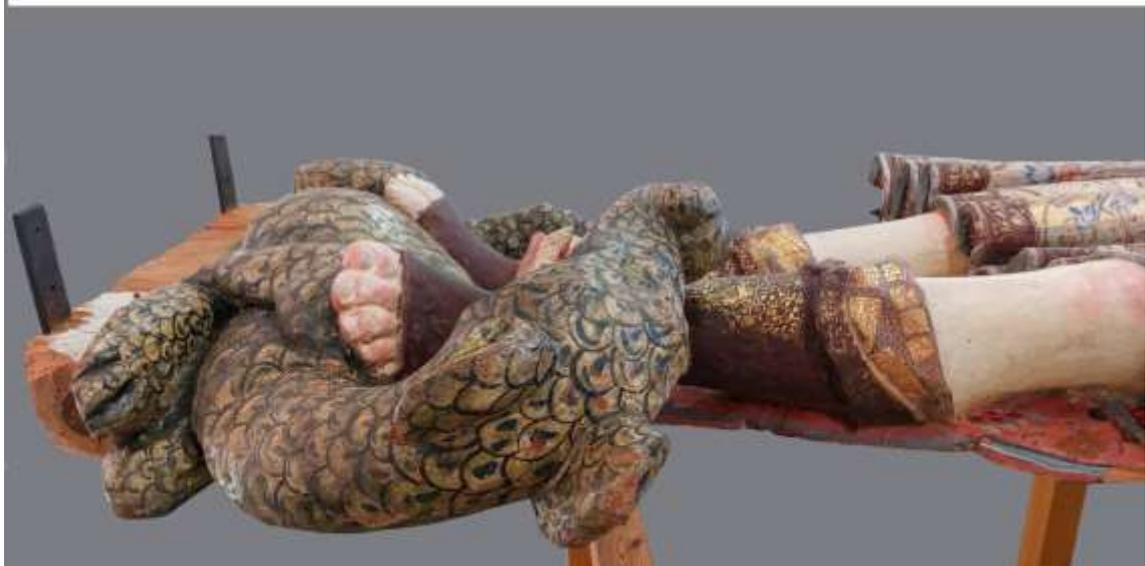
Otra perspectiva del demonio. Donde se aprecia la policromía tras el proceso de limpieza. Durante la intervención se pudo identificar un resalte en las escamas de color amarillo que por su aspecto granulado nos hizo pensar en que se tratase de un resalte a punta de pincel con oropimente.
