**Acuerdo de 28/07/2017, del Consejo de Gobierno, por el que se declara Bien de Interés Cultural la Iglesia de la Inmaculada Concepción en el municipio de Horcajo de Santiago (Cuenca), con la categoría de Monumento. [2017/9316]**

Iglesia de la Inmaculada Concepción.

La iglesia de la Inmaculada Concepción está situada en el casco urbano de Horcajo de Santiago (Cuenca), en la Plaza Cerrillo, nº 3. Ocupa la parcela 03 de la manzana 04048 y su referencia catastral es 0404803WJ0100S0001WR.

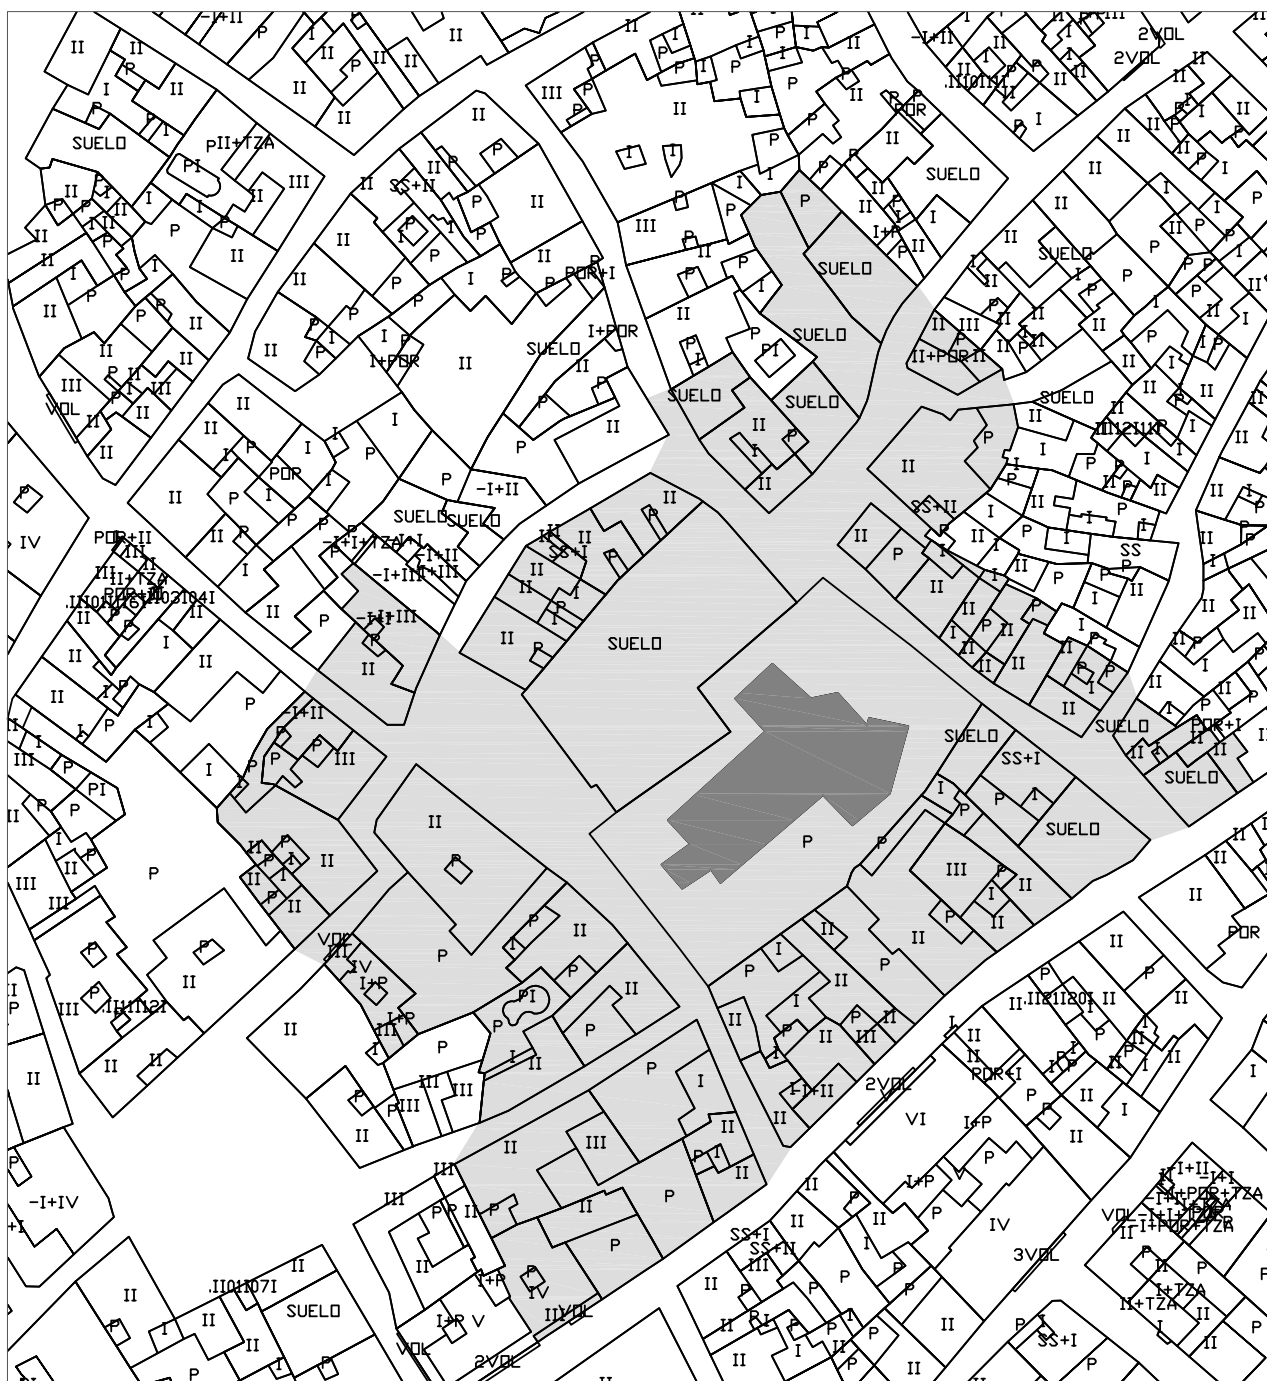
DENOMINACIÓN IGLESIA DE LA INMACULADA CONCEPCIÓN

OBJETO DE LA DECLARACIÓN

Viene definida por las siguientes coordenadas UTM ETRS89:
