YACIMIENTO DEL PALACIO DE LA CLAVERIA

1/ DESCRIPCIÓN TEXTUAL

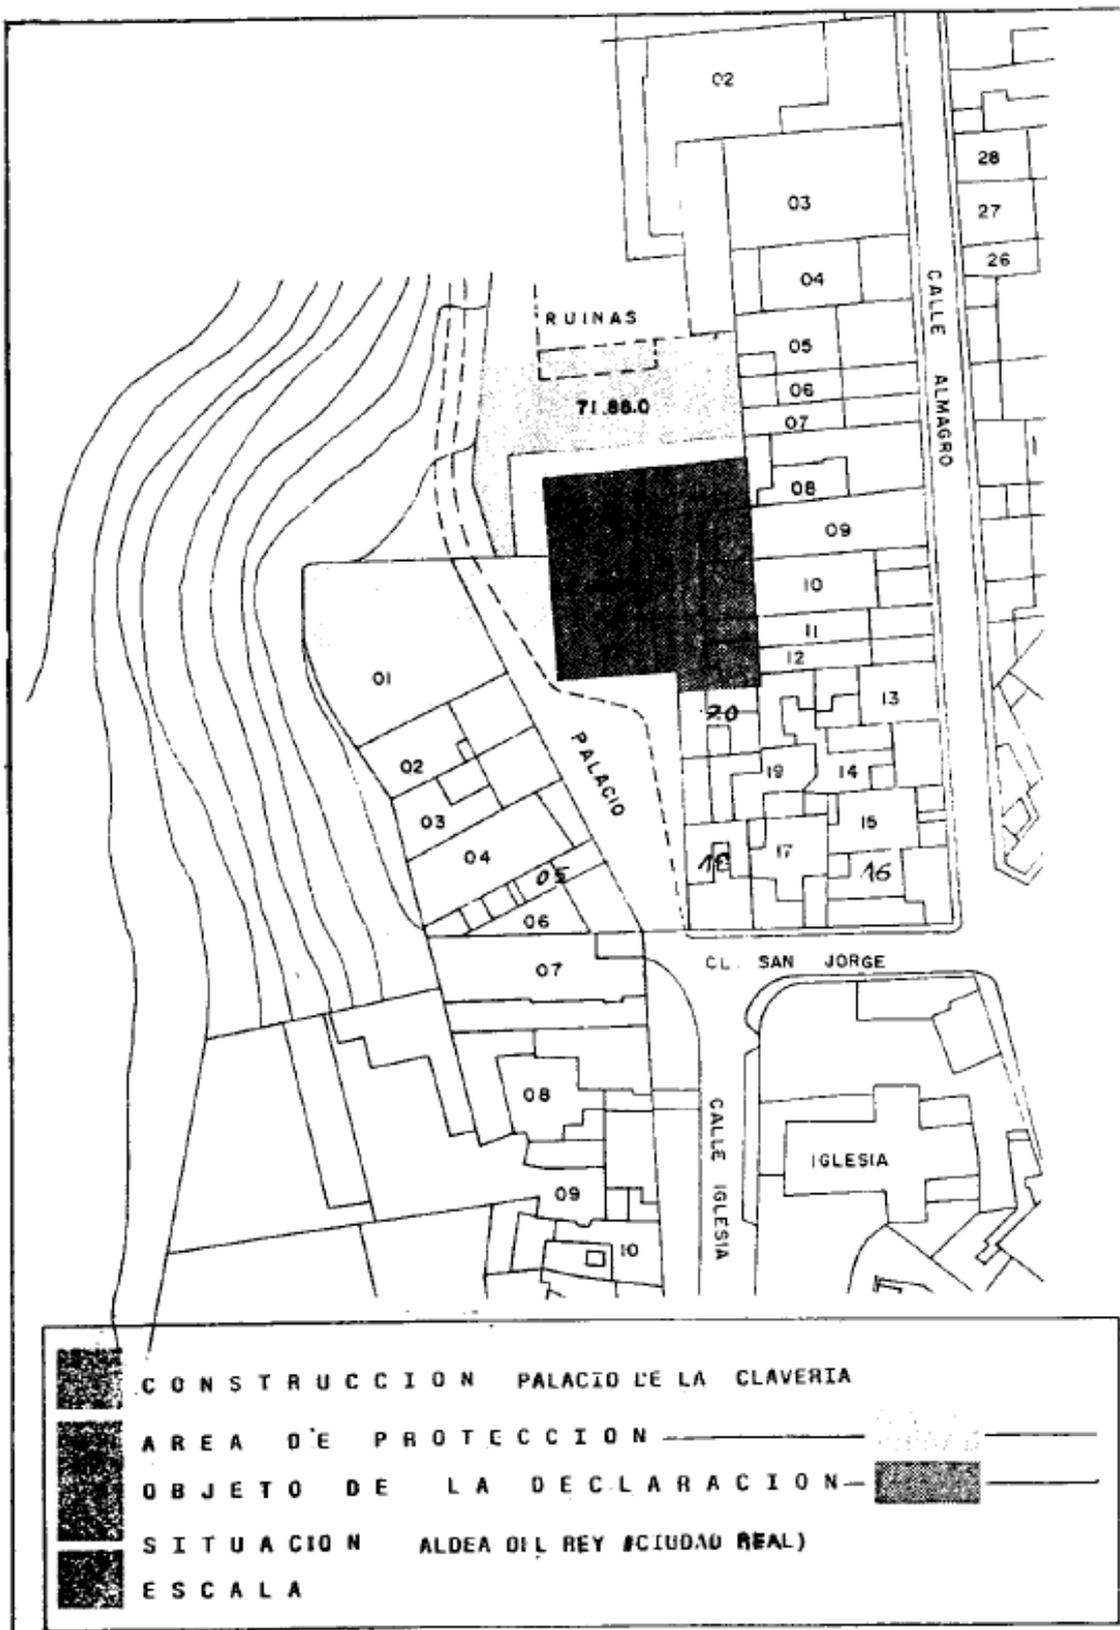
Plano que acompaña a la declaración como Bien de Interés Cultural, con la categoría de monumento, del Palacio de la Clavería, en Aldea del Rey (C.Real). (DOCM nº 17 de 4/3/1992).

AREA DE PROTECCION

Vendría definida por:

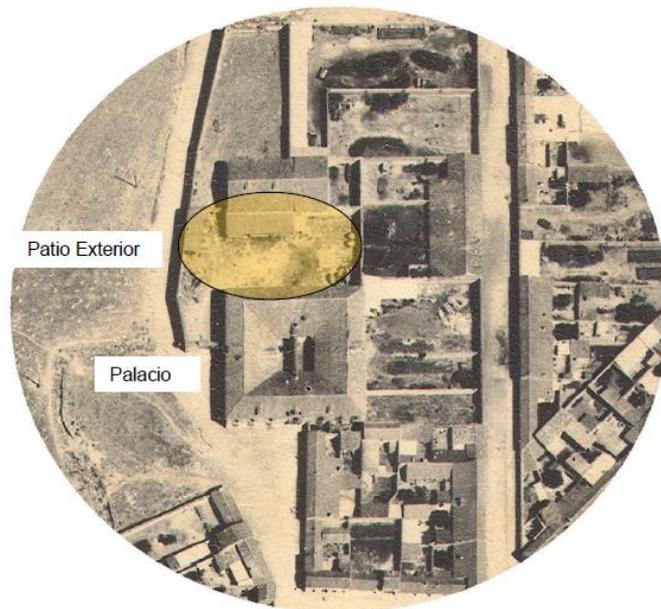
Vista aérea del Patio Exterior I del Palacio de la Clavería en Aldea del Rey, donde se llevaron a cabo los 7 sondeos arqueológicos en la campaña 2014, dirigida por D. Jose Lorenzo Sánchez Meseguer.

En el Proyecto inicialmente presentado y en previsión de que en el **Patio exterior I** del Palacio de la Clavería pudieran existir restos edilicios de diferente naturaleza, categoría y época, se había previsto la apertura de veintinueve sondeos de 3X1, 5 m, equivalentes a 130,5 m2.

Sin poder ampliar excesivamente las conclusiones que en su día avanzamos en el primer Informe de Resultados, a continuación y de nuevo muy brevemente exponemos algunos datos sobre las estructuras aparecidas en los sondeos realizados: empedrados, estructuras murarías, canaletas, cimentaciones, revocos o enlucidos, soporte exento de basa de columna, de pilastra o de pie derecho, así como restos del suelo natural en cotas muy próximas a la superficie actual.

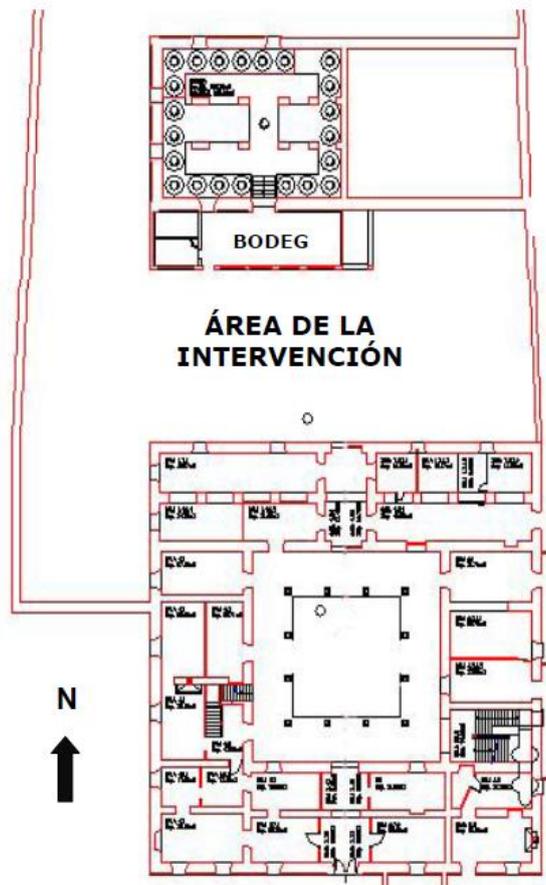
SITUACIÓN DEL PATIO EXTERIOR I

Plano de la planta del Palacio de La Clavería y del Patio Exterior I en Aldea del Rey (C.Real). Imagen extraída del proyecto de del proyecto de investigación arqueológica 2014 denominado: "Sondeos en el Patio Exterior 1 del Palacio de la Clavería", dirigido por D. Jose Lorenzo Sánchez Meseguer.

La planta es prácticamente cuadrada, y distribuida en torno a un patio central con columnas de piedra, también cuadrado. En la parte anterior se ubican las salas que tienen un marcado carácter residencial, y en la posterior las de servicio, caballerizas y bodega.

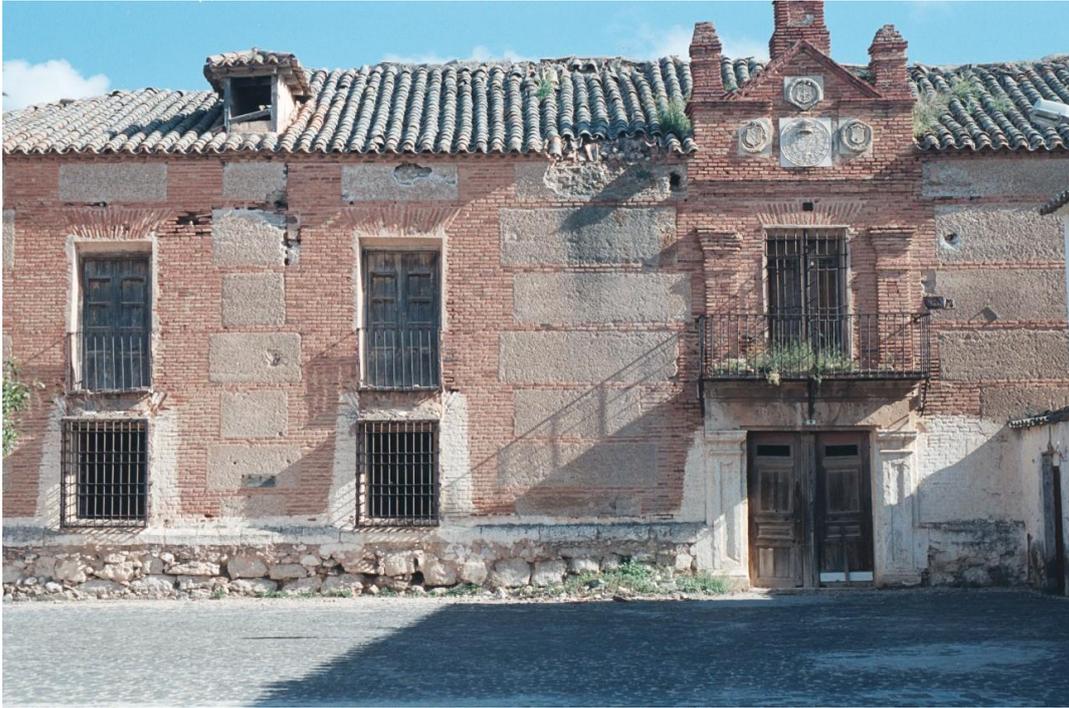
Fachada principal del Palacio de La Clavería, en Aldea del Rey (C.Real). Imagen extraída de la carta arqueológica del municipio.

Es un sombrío edificio de dos plantas con una armoniosa composición de huecos y macizos de sus fachadas. Está construida sobre un zócalo de piedra caliza, y cerrado por muros de mampostería aparejado con verdugadas de ladrillo y los ángulos de las esquinas van reforzados por fábrica de sillería perfectamente labrada.

La portada, en el centro de la fachada principal, tiene la parte baja realizada con piedra caliza, dos columnas dóricas laterales y un balcón de forja sobre la puerta de acceso, rematada por un cuerpo donde se sitúan cuatro escudos labrados en piedra, y un frontón triangular coronado por una estructura paralelepípeda sobre la que apoya una veleta de forja con la cruz de Calatrava.

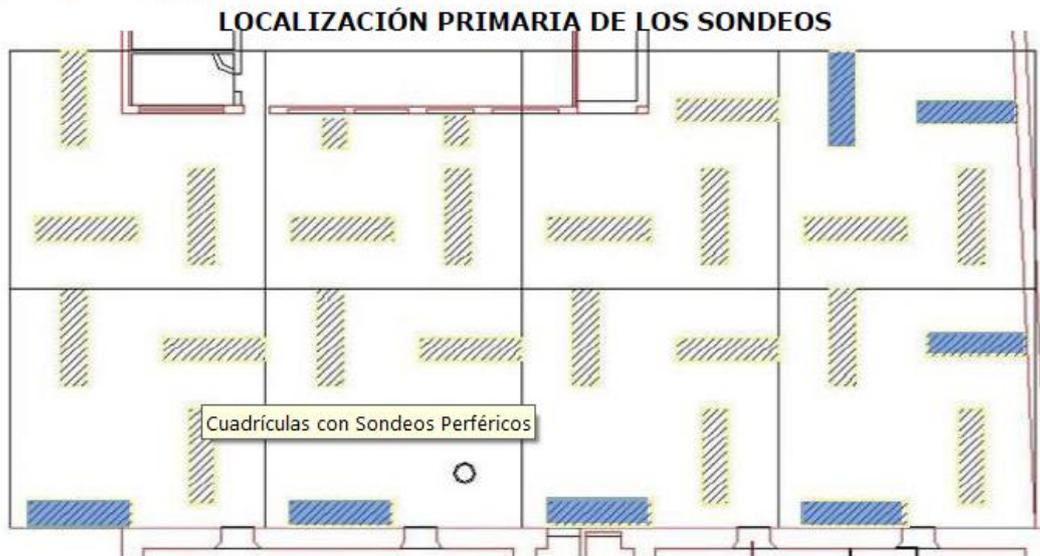
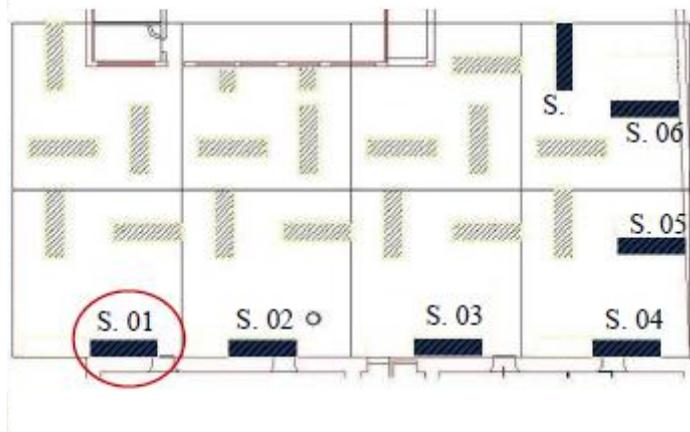
Patio Exterior I del Palacio de La Claveria en Aldea del Rey (C.Real). Situación de los 7 sondeos realizados en la campaña 2014 por el equipo de D. Jose Lorenzo Sánchez Meseguer.

- El empedrado general del patio se ha podido documentar de forma clara en los sondeos 1, 2, 6 y 7. Realizados con cantos de cuarcitas de distinto tamaño (guijarros de río?), sus líneas maestras se orientan en dirección a la pendiente de desagüe. Estas líneas están construidas con piedras de forma sensiblemente rectangular y las colocadas entre ellas son de tamaño más pequeño y están dispuestas anárquicamente.

En el empedrado de los sondeos 1 y 2 se ha adaptado un albañal que sirve para la evacuación de agua procedente del sistema de desagüe del patio interior del Palacio.

- El soporte exento de basa de columna, pilastra o pie derecho y las estructuras murarías, evidentemente correspondientes a construcciones anteriores a los empedrados, han aparecido en los sondeos 4 y 5, caracterizándose su presencia por alineaciones de piedras de diferente naturaleza y tamaño, mejor o peor sostenidas o trabadas por morteros pobres, que indudablemente tuvieron que pertenecer a restos edilicios, aunque y en función de la naturaleza de esas estructuras, se tratara de obras de no demasiada calidad.

- En los sondeos 3 y 4 se han detectado los revocos o enlucidos de las cimentaciones de los paramentos de la crujía norte, por debajo nivel actual del suelo del patio, revocos, por otra parte, inexistente en los sondeos 1 y 2.

- En el sondeo número 3, y a unos 40 cm por debajo del suelo actual, bajo un relativamente potente nivel de escombros aparece, y perfectamente recortada en la roca natural, una “canaleta” y en su ángulo noroccidental una fosa que bien pudo haberse empleado como basurero, considerando el tipo de material que contenía.
