Decreto 111/2021, de 26 de octubre, de declaración del Parque Arqueológico de Libisosa, en Lezuza (Albacete). [2021/11735]

PARQUE ARQUEOLÓGICO LIBISOSA - LEZUZA - ALBACETE

ANEXO II
PLAN DE ORDENACIÓN
PARQUE ARQUEOLÓGICO DE LIBISOSA

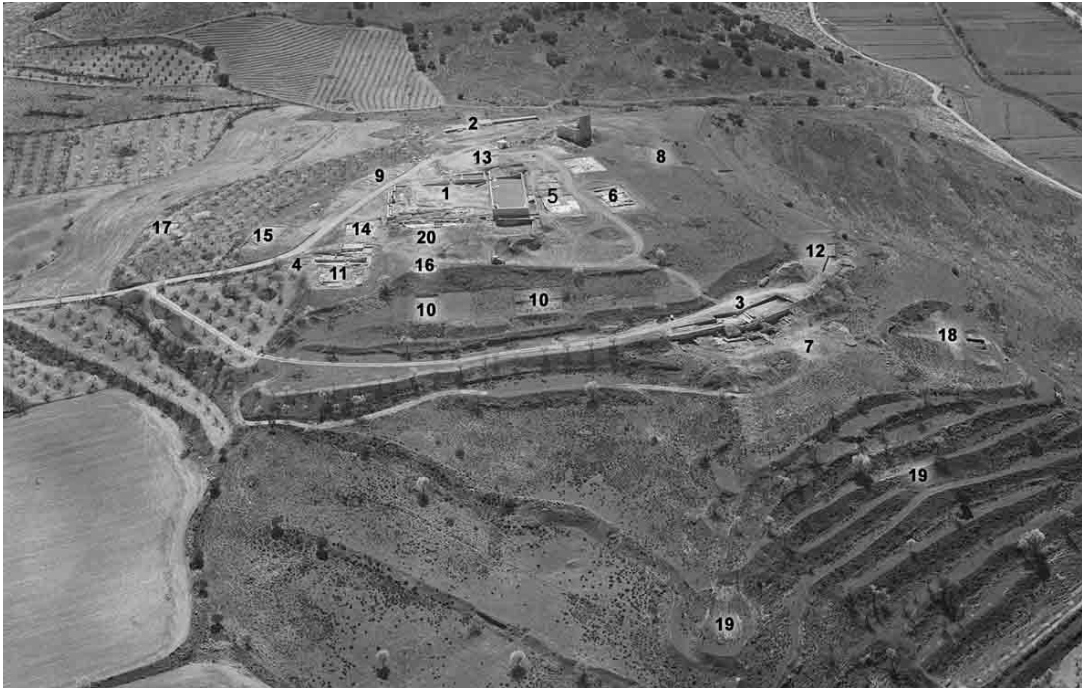
Numeración de los sectores excavados en Libisosa.
